Mission trafic et sécurité routière

Réunion de restitution

30 Novembre 2022

- Section mise en service de la route de la corniche
- Etude de la prolongation de la route de la corniche

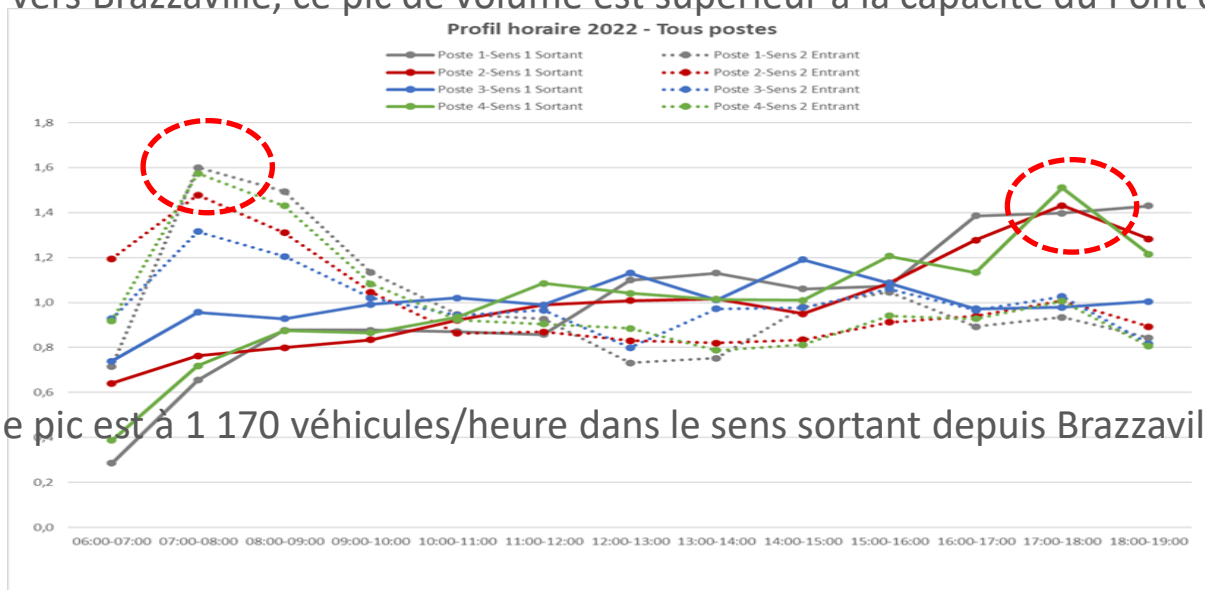
VOLET TRAFIC – Profil horaire

- Les profils horaires sont classiques et similaires sur les quatre postes :
 - Un pic à l'HPM entre **07:00-08:00** dans le **sens entrant** vers Brazzaville
 - Un pic à l'HPS entre **17:00-18:00** dans le **sens sortant** depuis Brazzaville.

- Au niveau du Pont du Djoué, le volume atteint **1 370 véhicules/heure** à l'HPM dans le sens entrant vers Brazzaville, ce pic de volume est supérieur à la capacité du Pont du Djoué.

A l'HPS, le pic est à 1 170 véhicules/heure dans le sens sortant depuis Brazzaville.

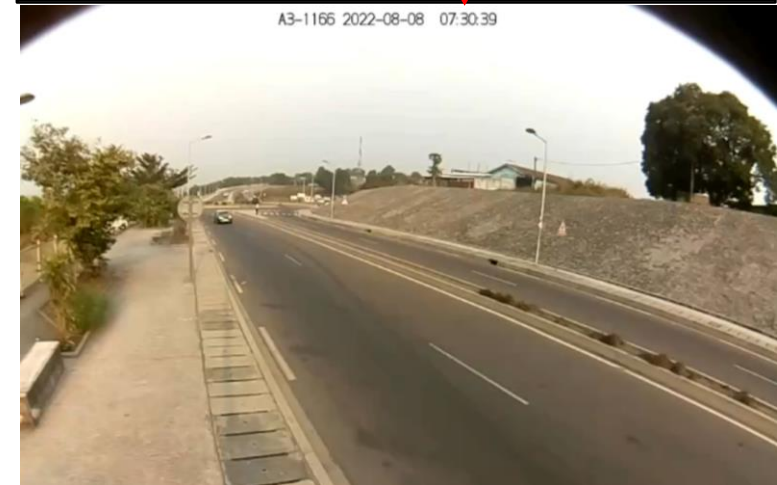
Route de la Corniche

- Le trafic actuel est faible (5200 véhicules / jour) par rapport à la capacité d'une infrastructure à 2x2 voies (évaluée à 40 000 véhicules/jour).
 - Les Minibus/Car y sont peu présents, les VP, Taxi et Moto empruntent majoritairement l'axe.
 - L'axe ne dessert pas directement les principaux générateurs du quartier, notamment les marchés.
 - Le taux de saturation en journée est de 15% (25% aux heures de pointe).
- > La fluidité incite les usagers à rouler au-dessus de la vitesse autorisée, ce qui constitue un facteur accidentogène (voir volet sécurité)

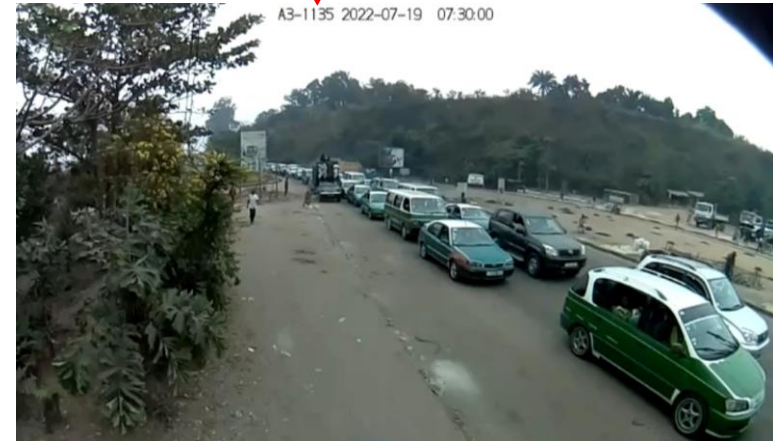
Pont du Djoué

- Volume important : > 22 000 véhicules/jour pour une 2x1 voies (capacité de 20 000 véhicules/ jour).
- Le volume de trafic journalier a augmenté de 5% entre 2019 et 2022, mais le volume de trafic à l'HPM reste pratiquement inchangé et bloqué à 1 370 véhicules / heure dans le sens entrant vers Brazzaville (capacité atteinte), créant ainsi un embouteillage.

> **Un élargissement est souhaitable pour rendre les conditions d'accès à la ville plus normales, car la demande aux horizons futurs sera sans doute plus importante.**

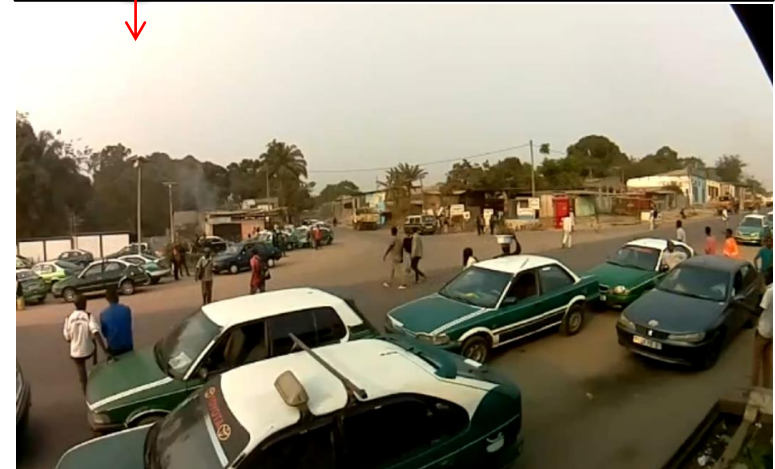
Entrée de l'aire urbaine de Brazzaville

- Le trafic semble normal avec environ 8 300 véhicules/jour pour une 2x1 voies, dont près de 3 000 Minibus, soit une part de 35%.

> Une meilleure organisation des stationnements des minibus et taxi banlieue pourrait fluidifier la circulation.

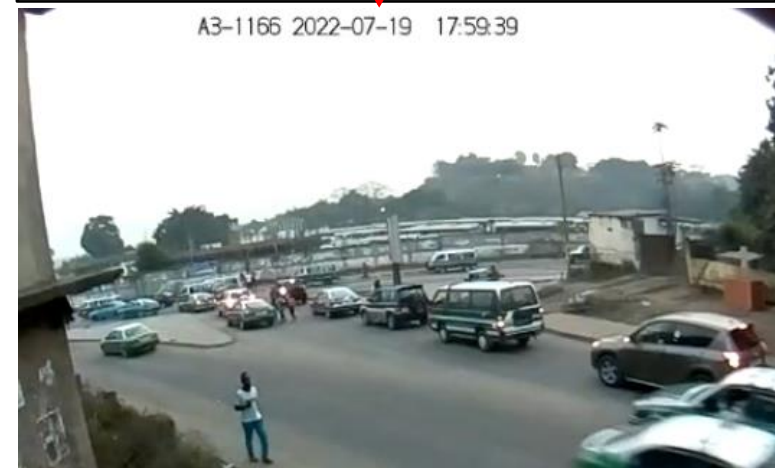
Carrefour

- Second point dur du secteur, le volume de véhicules empruntant ce carrefour est important.
- Le trafic sur l'Avenue Fulbert Youlou est considéré dense avec 12 600 véhicules/jour

La capacité est limitée compte tenu des caractéristiques de l'axe (pente, largeur) et également de la configuration actuelle du carrefour sans priorité.

> Un aménagement du carrefour de type giratoire est souhaitable et apporterait une solution à court/moyen terme.

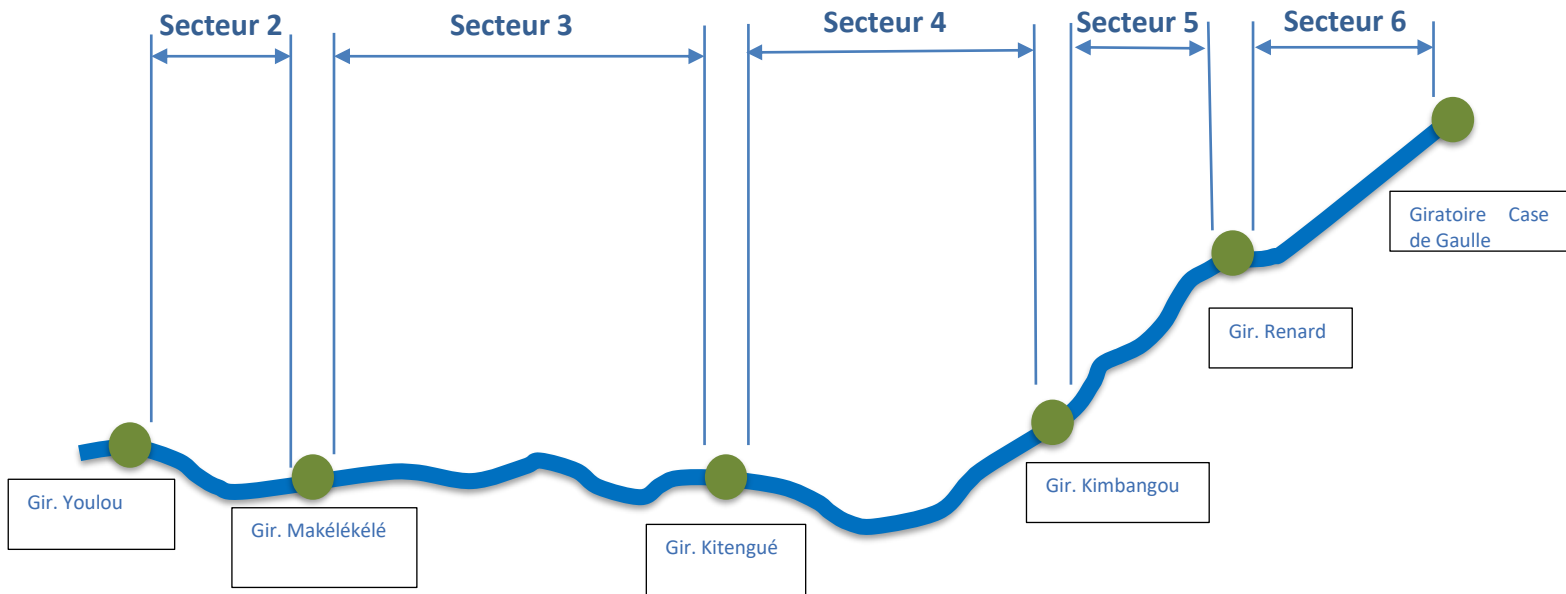
⇒ Localisation des contrôles – Route de la Corniche

- **La visibilité :** contrôle des carrefours, traversées piétonnes, section courante, autres points singuliers;
- **La géométrie de l'infrastructure :** Ce point de contrôle vise à identifier les problèmes de sécurité liés aux caractéristiques de la route, rattachés aux conditions de circulation et aux comportements des usagers
- **La conformité de la signalisation horizontale et verticale ;**
- **La conformité des équipements de sécurité** (garde-corps pour les piétons, glissières/barrières de sécurité pour les véhicules motorisés...);
- **La vérification de présence d'obstacles :** présence de stationnement illicites en bord de voie, de containers poubelles, de trous... ;
- **L'organisation et le dimensionnement des passages piétons ;**
- **L'éclairage de la section :** notamment la question de la visibilité de nuit sur les traversées piétonnes.

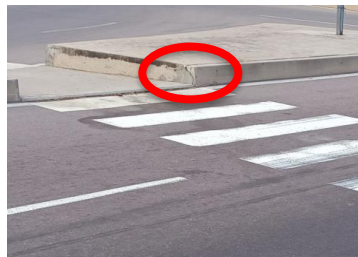
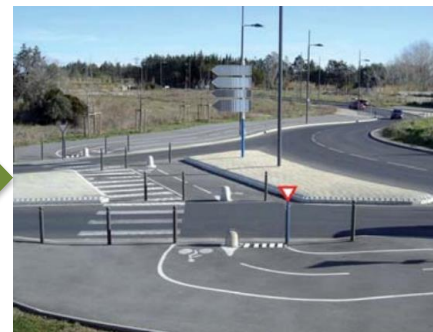
- ❑ Géométrie : dimensionnement des branches et giratoires favorisant des vitesses excessives
- ❖ Objectif : réduction de la vitesse aux entrées des giratoires

- ❑ Bordures hautes : accidentogènes si frontales à la circulation
- ❖ Objectif : Éviter les chocs frontaux des véhicules sur bordures hautes.

Proposition de réduction à 1 voie des branches d'entrée (en particulier au niveau du giratoire Renard et Youlou). Permet également d'augmenter la déflection du giratoire.

Solution applicable également en sortie de giratoire.

Réalisation par application de peinture au sol + balises

Proposition d'aménagement des îlots centraux avec des bordures de type I2 + potelets/barrières métalliques

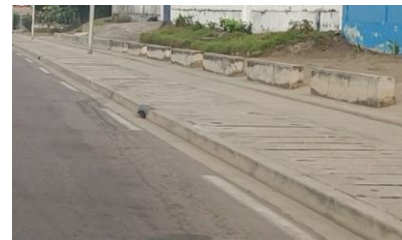
Existant

- ❖ Objectif : entre le giratoire Cas de Gaulle et Makélékélé, côté habitations : trottoir avec bordures franchissables T3 (14cm de vue).

→ **sécuriser les piétons** des véhicules pouvant franchir les trottoirs ; **sécuriser les véhicules** des obstacles sur trottoirs (candélabres, panneaux...); éviter les stationnements sur trottoirs.

- Remplacement des bordures T3 par des bordures hautes chasses-roues (30cm de vue);
- Mise en œuvre d'une lisse métallique en bordure de trottoir.

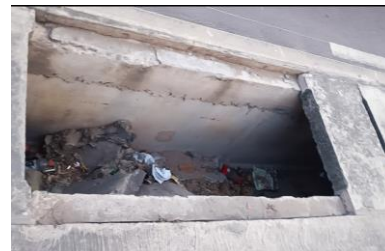
❑ Sécurisation des caniveaux

- ❖ Objectif : éviter la chute de piétons dans les caniveaux dépourvus de dalots ; éviter également le passage de roues de véhicules dans les trous en cas de sortie de route.

Propositions : Remplacement de tous les dalots manquants + si possible verrouillage des dalots.

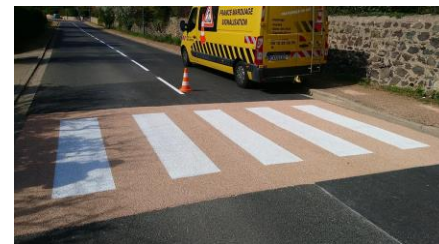
❑ Les passages piétons (P.P.)

En section courante entre giratoires : vitesses excessives pratiquées → réduction de la vigilance sur les P.P.

4 P.P. identifiés en section courante.

- Suppression du P.P. 0+900 (viaduc, cf. analyse spécifique ci-après); Suppression des P.P. inutiles (à vérifier par une étude spécifique);
- Aménagement de panneaux d'alerte avec flash (alimentation électrique ou solaire).
- Application d'un revêtement coloré en résine pour renforcer la vigilance

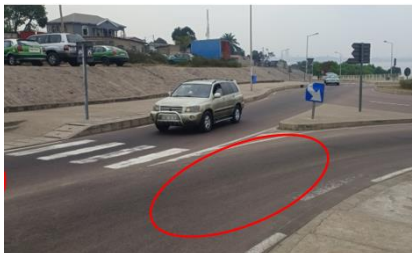
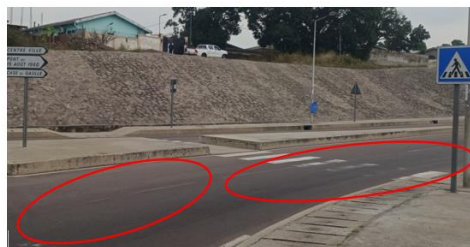
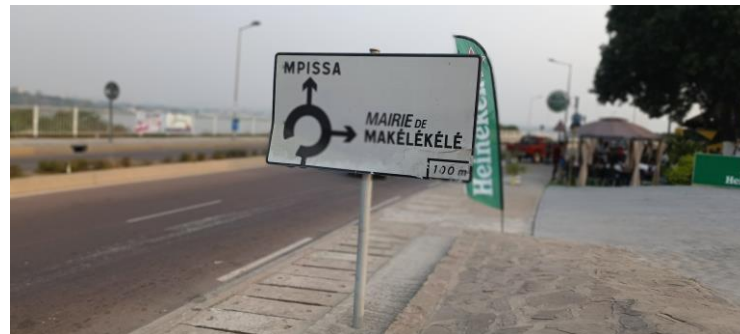
❑ Reprise du marquage au sol

- ❖ Objectif : Bien matérialiser les séparations de voies, les passages piétons, particulièrement au niveau des carrefours giratoires.

❑ Panneaux directionnels abaissés

- ❖ Objectif : Positionner la hauteur des panneaux à 2,30m mini.

Proposition : Reprendre le marquage au sol au niveau de chaque carrefour (maintenance tous les 2 ans environ)

Proposition : Rehausser les panneaux abaissés (ajout de goupilles)

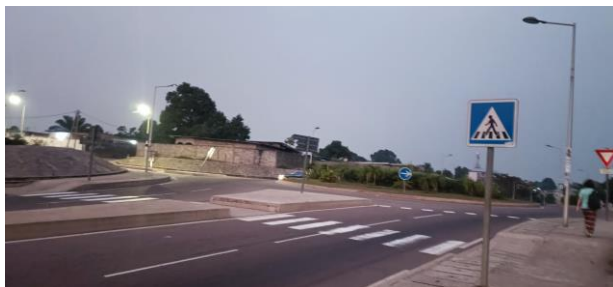
- ❑ Eclairage : de nombreux tronçons H.S. répartis de manière hétérogène.
 - ❖ Objectif : Assurer un éclairage homogène sur toute la section, notamment au niveau des carrefours et traversées piétonnes.

Proposition : Assurer une maintenance régulière du réseau d'éclairage / des sources d'éclairage. Renforcer éventuellement l'éclairage au niveau des carrefours.

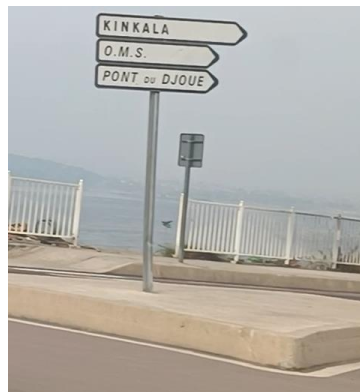
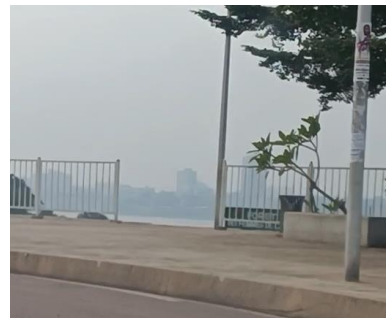
- ❑ Garde-corps piétons : des panneaux de garde-corps manquants.

Proposition : Remplacer les GC manquants pour éviter des chutes côté fleuve.

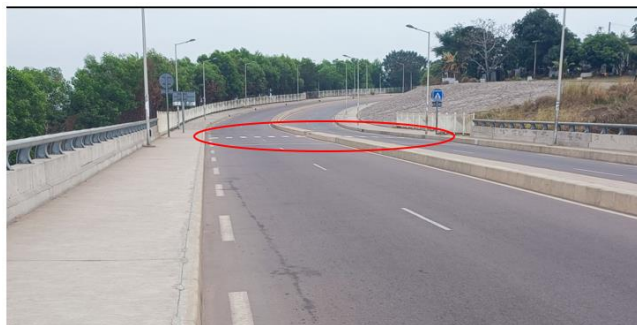
⇒ Points singuliers section S02 :

- **P.P. 0+900** : situé en contre-bas d'une pente prononcée avec virage ;
- Trottoir côté viaduc non praticable par les piétons : présence des candélabres ;
- Proposition suppression du PP avec déplacement des candélabres.
