## Opération « Marchons vers l'école », les 13/04 et 20/04/2018 à l'Ecole Félix Pyat

### *Note technique d'appui à l'équipe pédagogique*

Le présent document a été réalisé par le bureau d'études MOUVinnov à la demande de la Maison de l'Emploi de Marseille, pour l'Ecole Félix Pyat, comme support technique, afin que la direction de l'école et les enseignants puissent sensibiliser les enfants (et leurs familles).

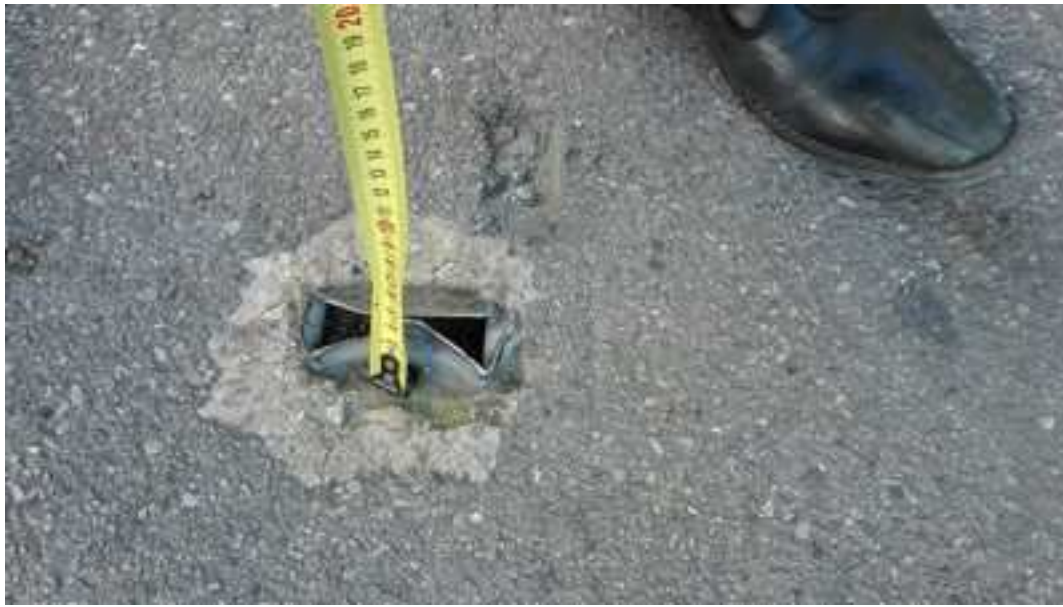
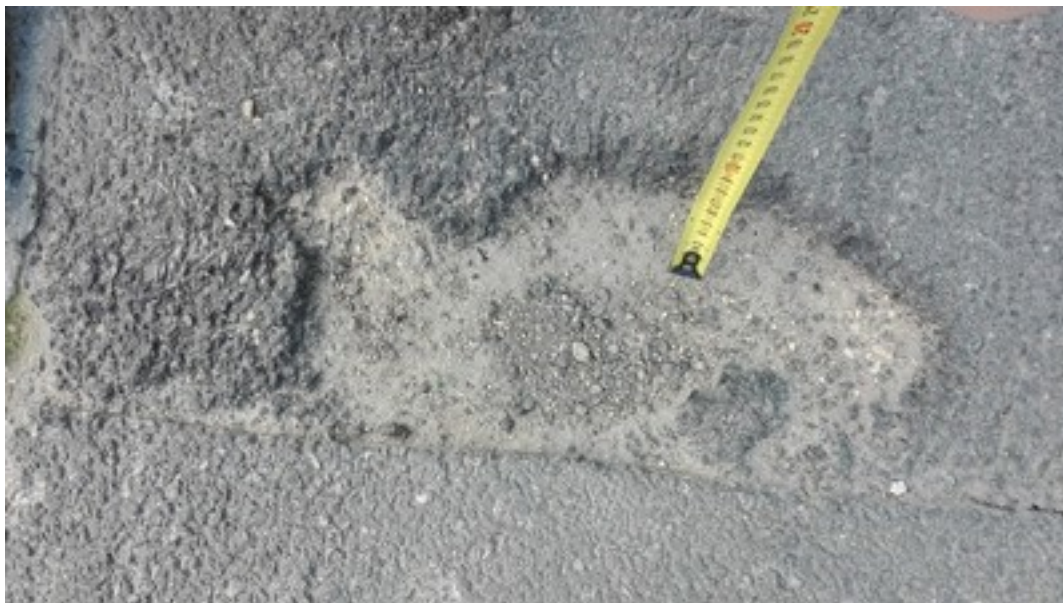
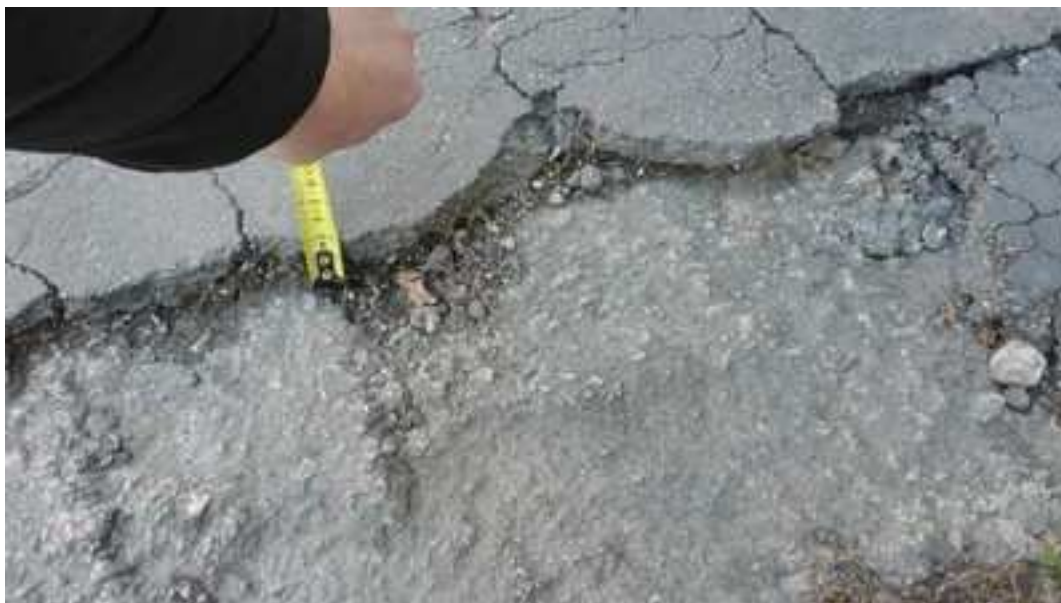
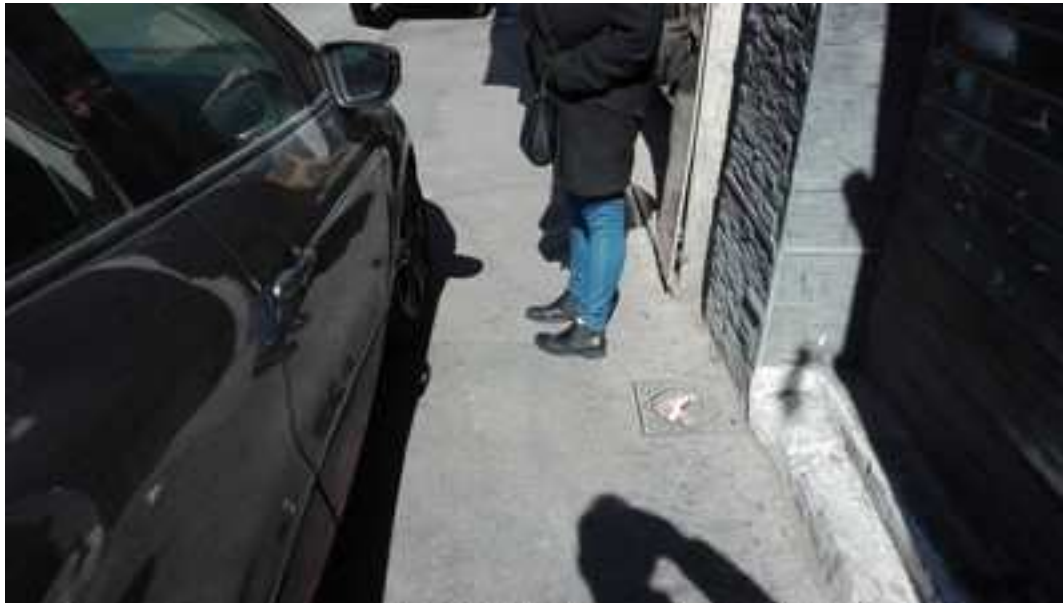
### Rue Félix Pyat

- Des trous et ressauts > 2cm

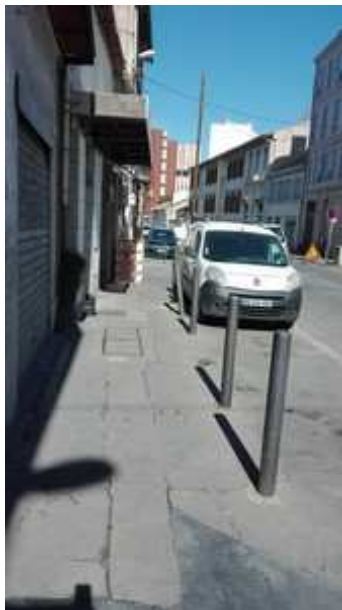
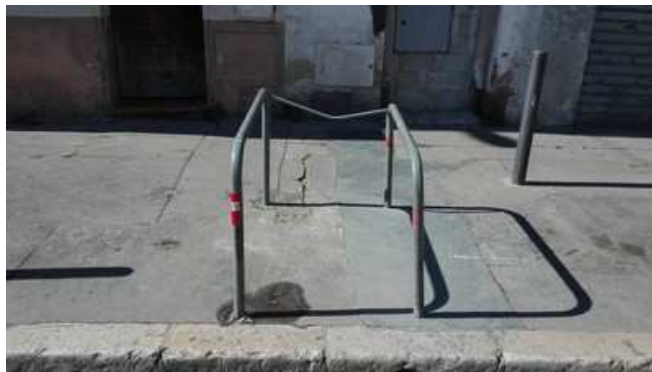
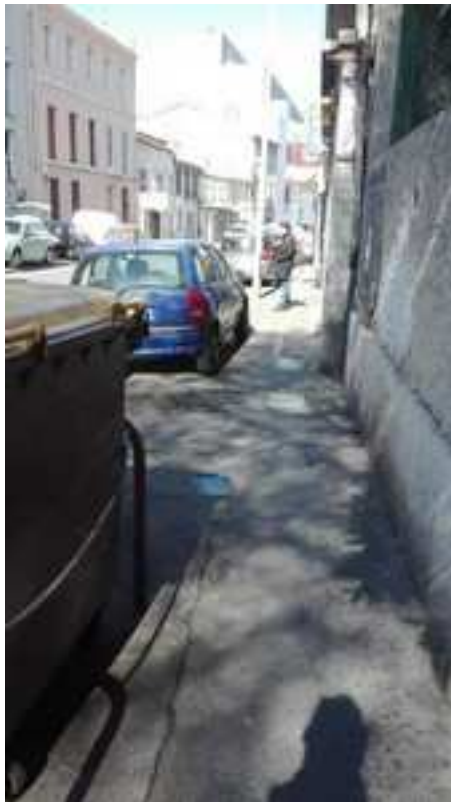
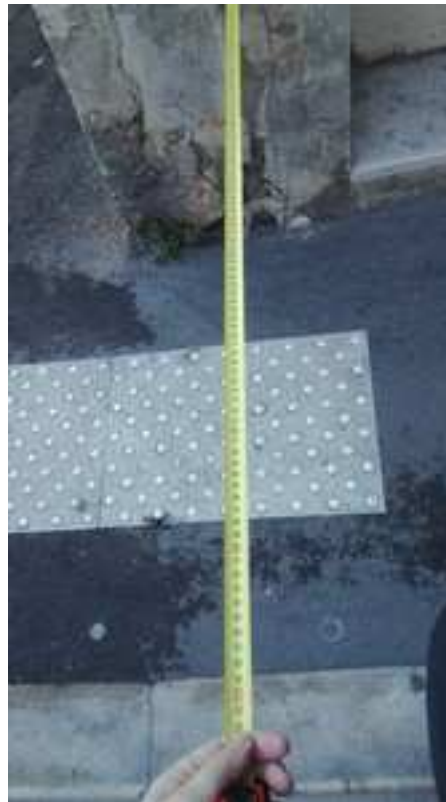
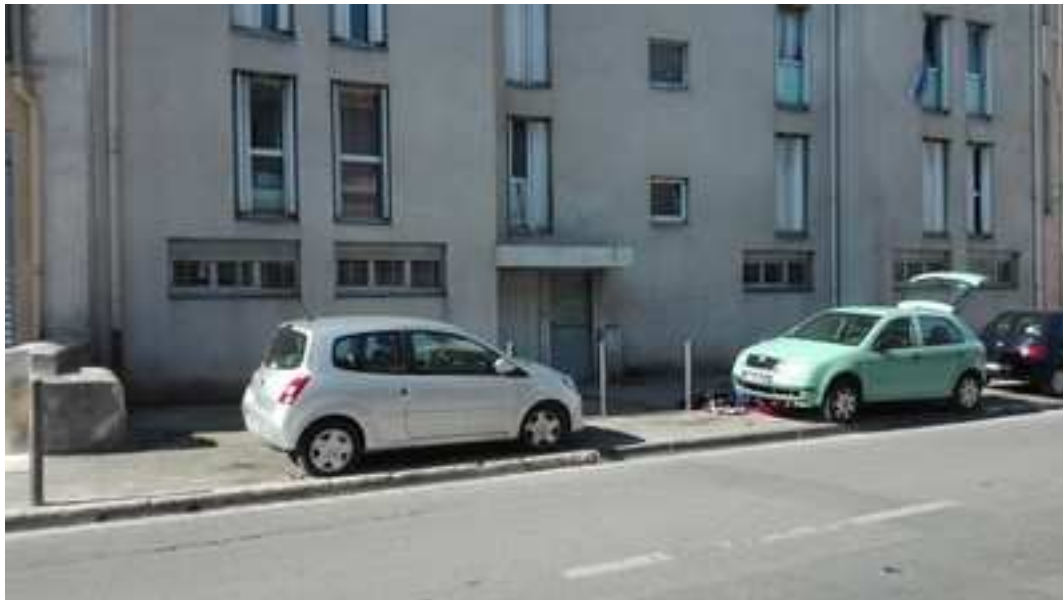
- Des obstacles et largeurs de cheminements insuffisantes

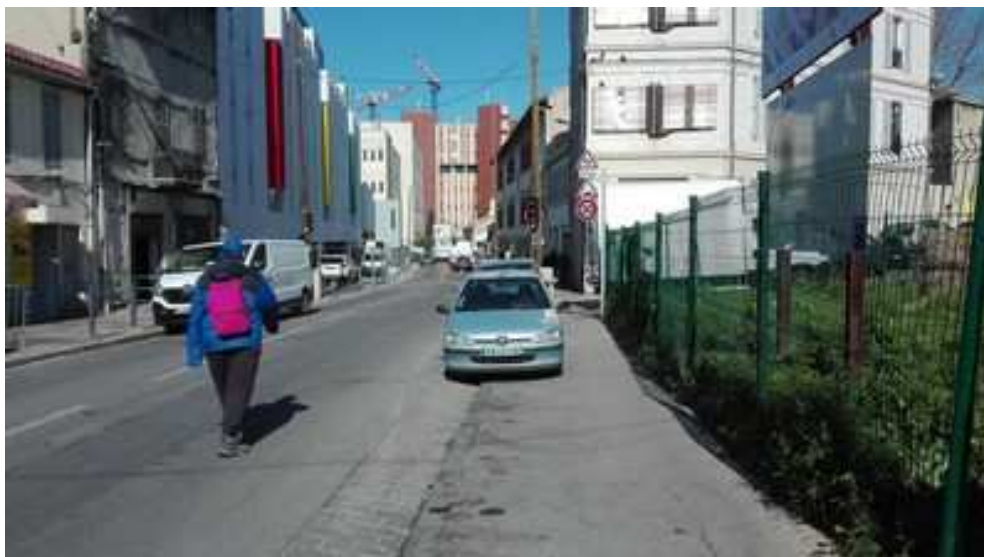
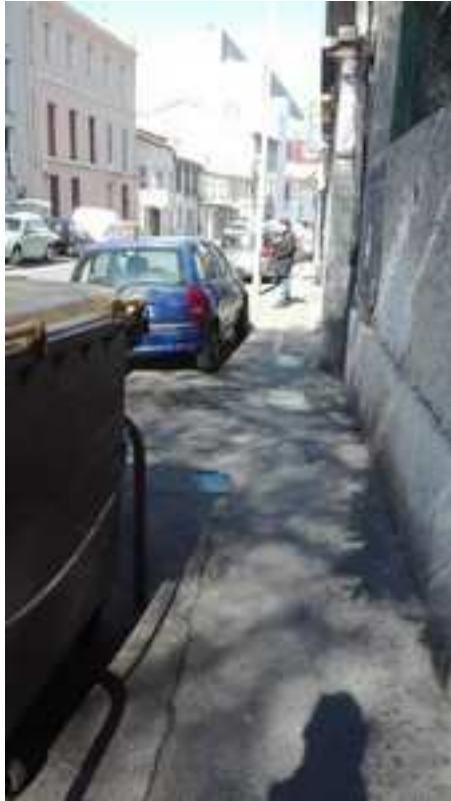
- Certaines largeurs suffisantes mais peu lisibles, peu confortable

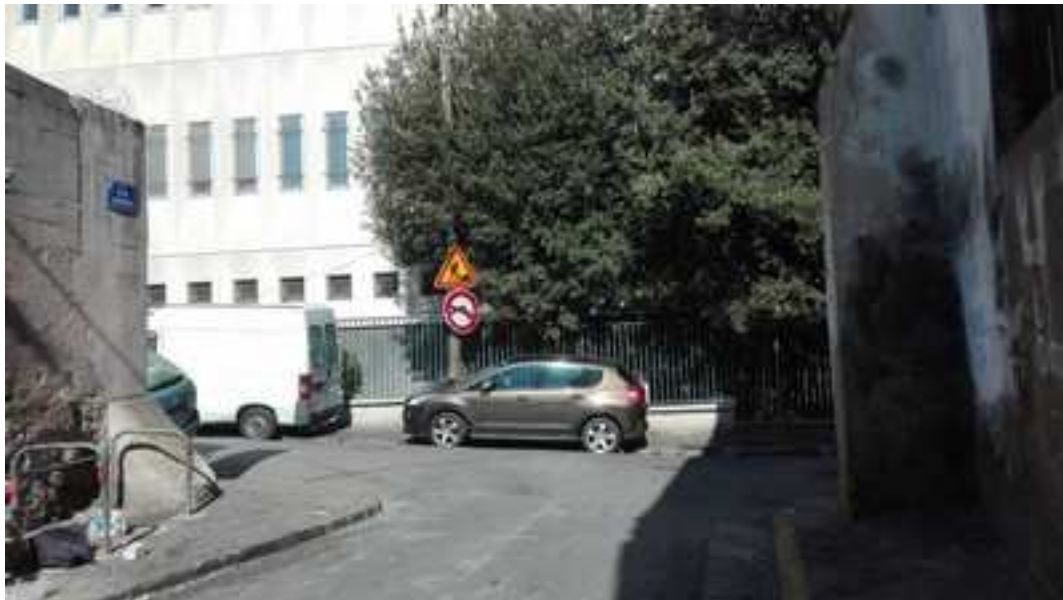
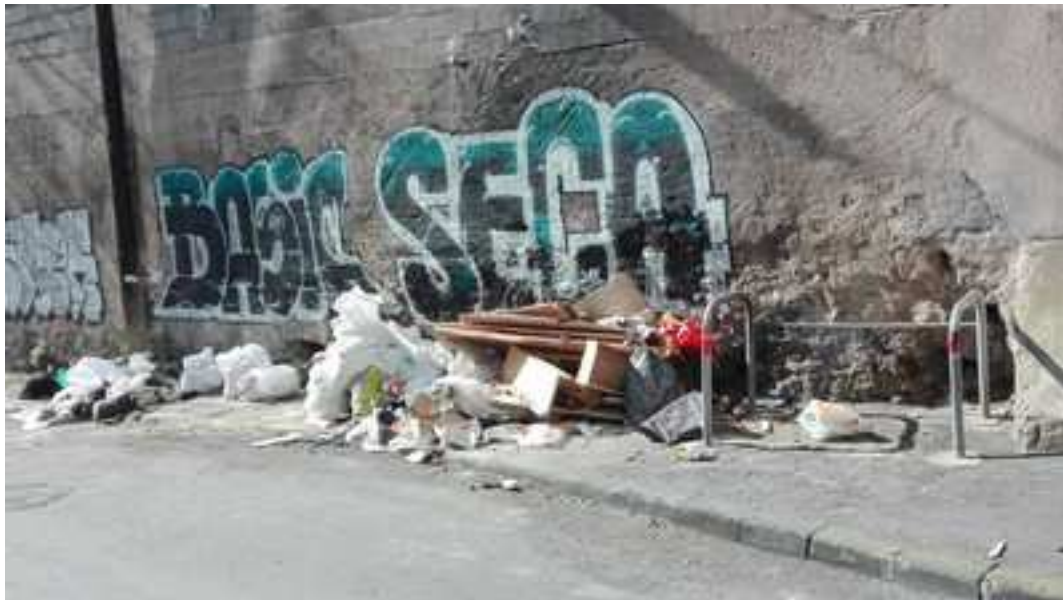
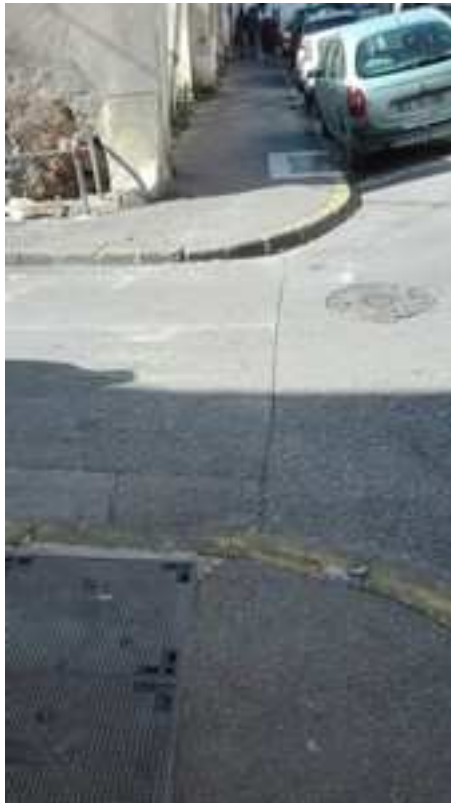
## Rue Julien

- Cheminement sur un seul côté de la rue (non signalé), du fait du stationnement sauvage toléré.
- Des détritits fréquents et un ressaut important, avec un manque de visibilité à l'angle Julien / Jouven.
- ➔ L'ensemble génère un comportement dangereux : les piétons (dont enfants parfois seuls) marchent sur la chaussée.
- Manque de visibilité aux intersections / National ou Pyat, malgré une traversée aux normes en haut de la rue.

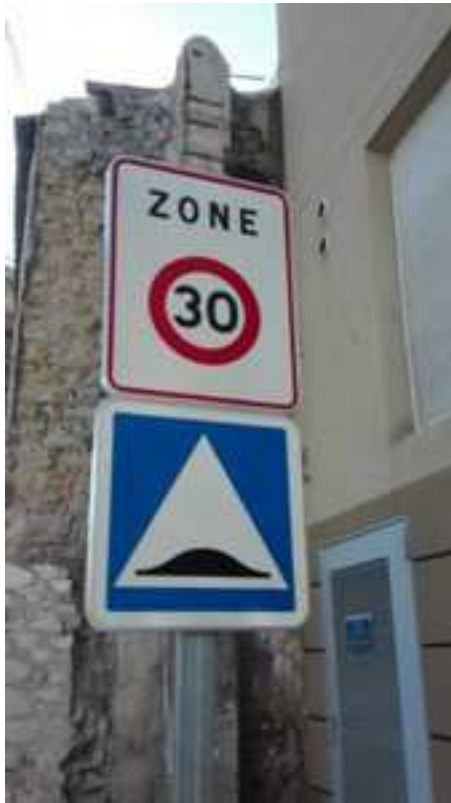
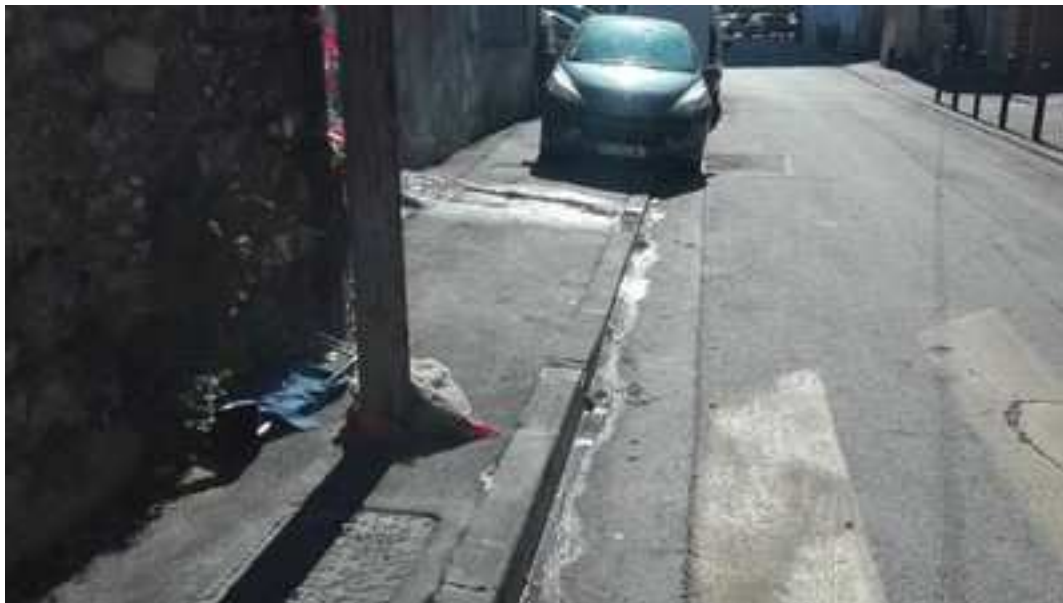
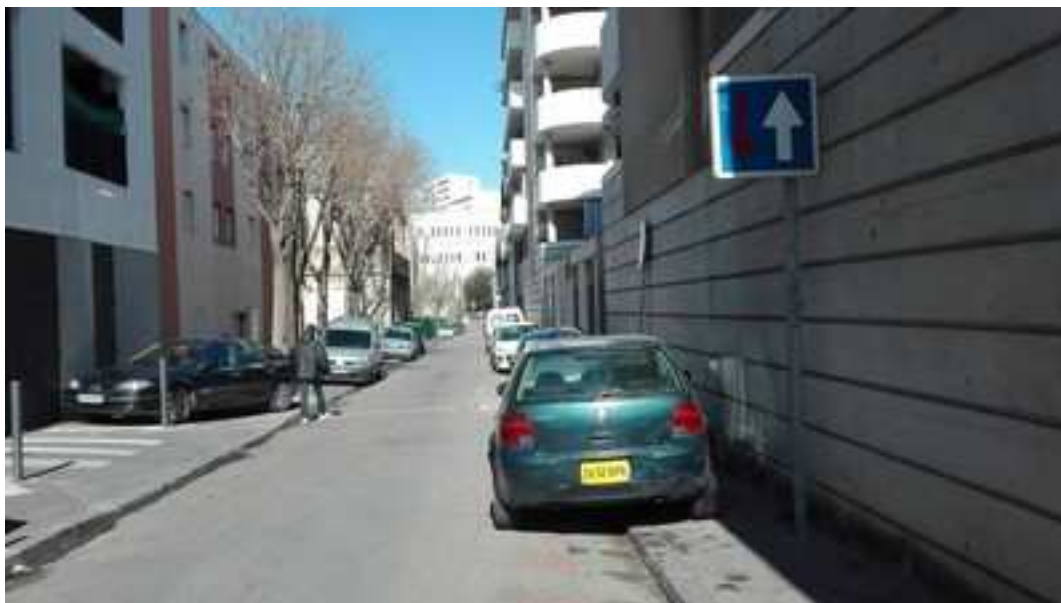
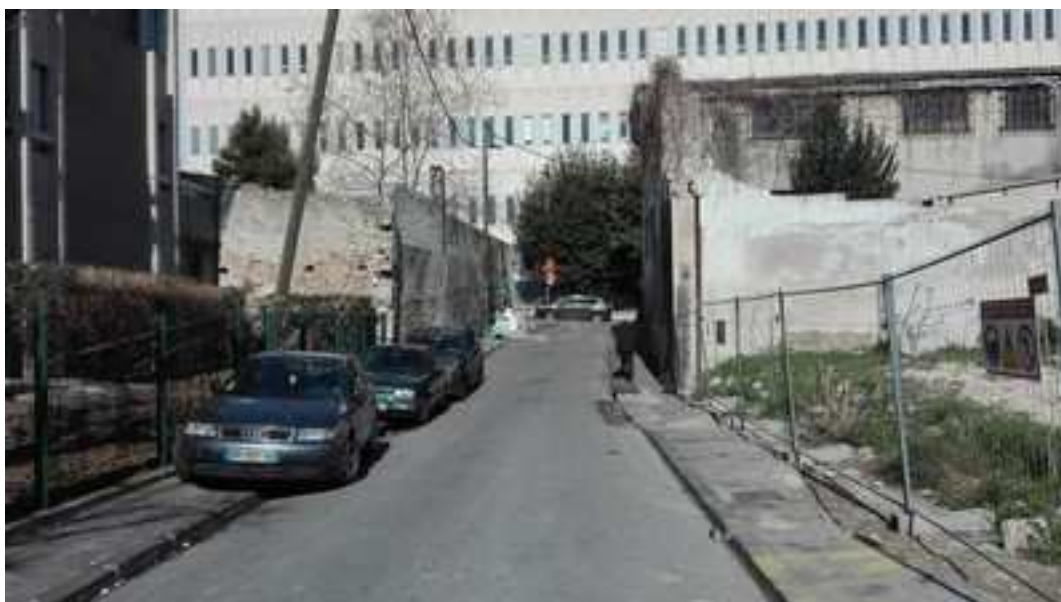
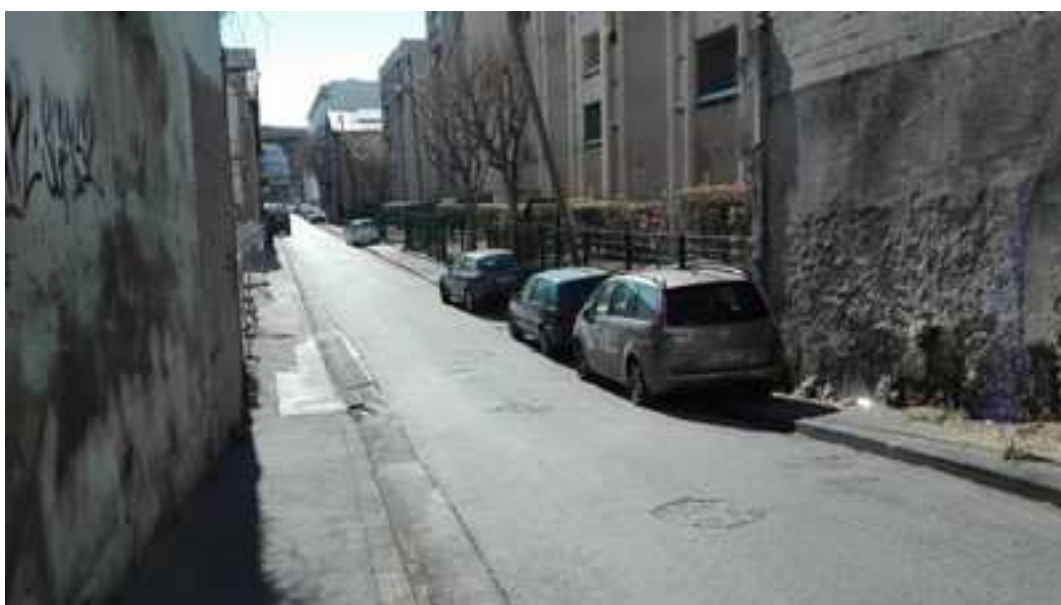
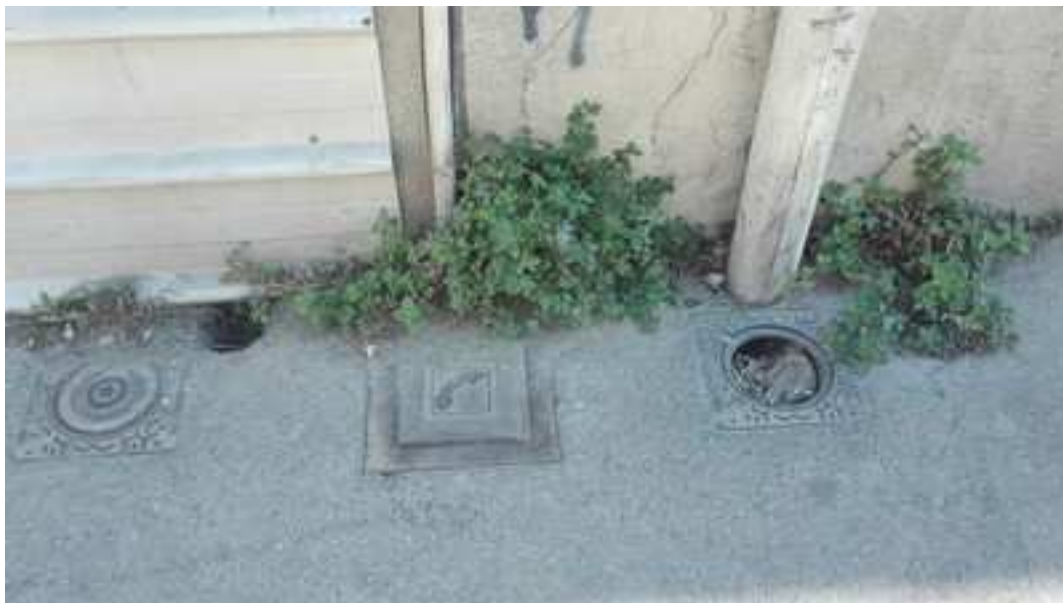
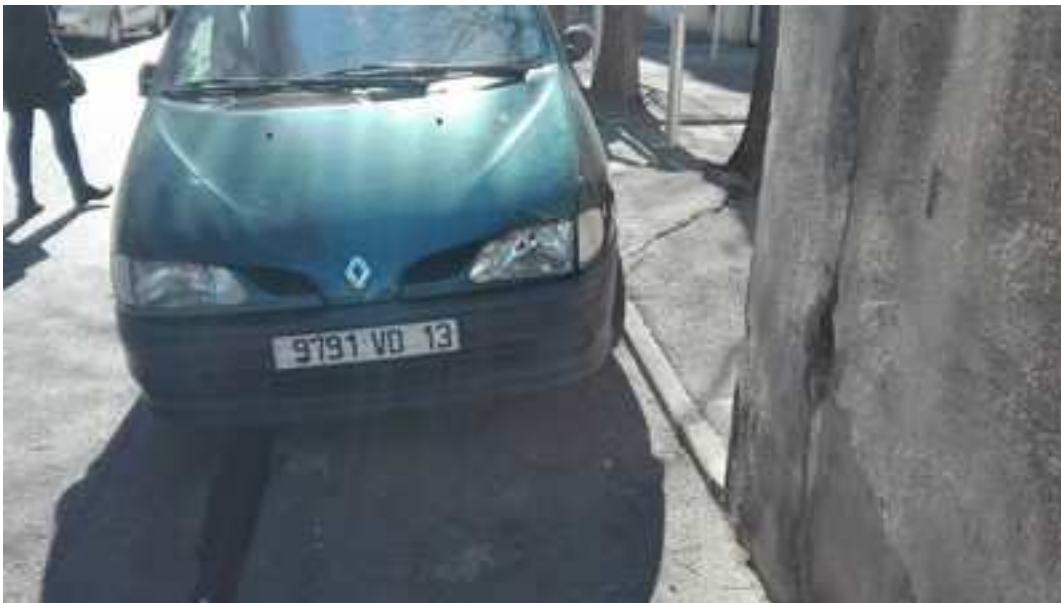
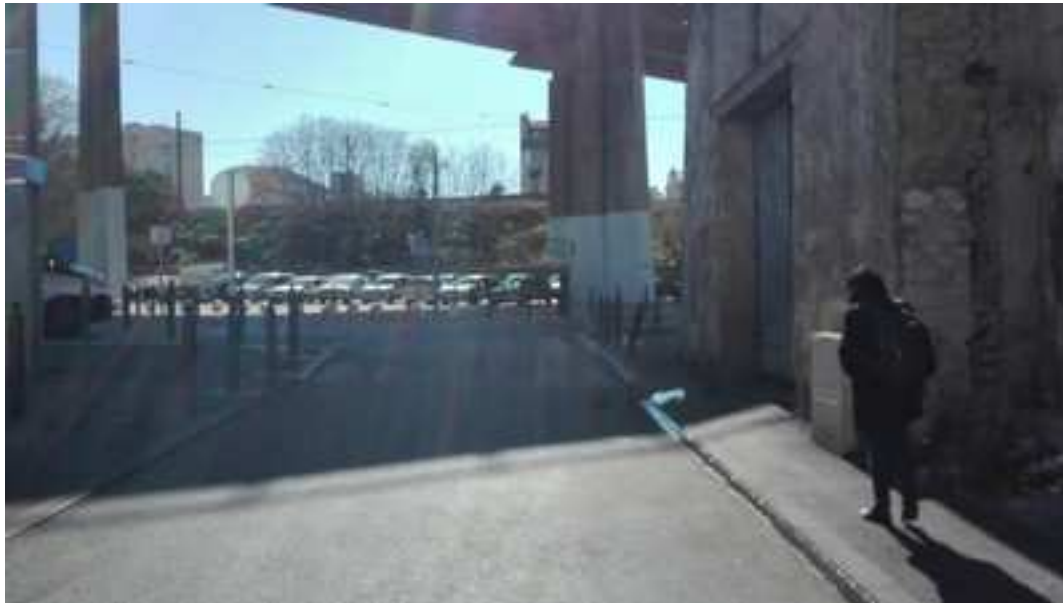
## Rue Jouven

Les sens de circulation sont peu lisibles. Les trottoirs sont étroits, dégradés ou encombrés, ce qui poussent les piétons à circuler sur la chaussée. S'il s'agit d'une zone 30, la vitesse des véhicules devrait être maîtrisée par des équipements (ex. amortisseurs) ou aménagements (ex. chicanes avec le stationnement).

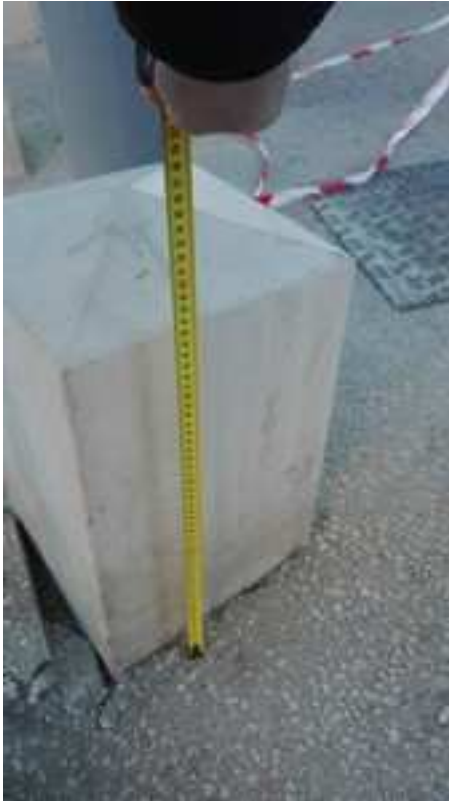
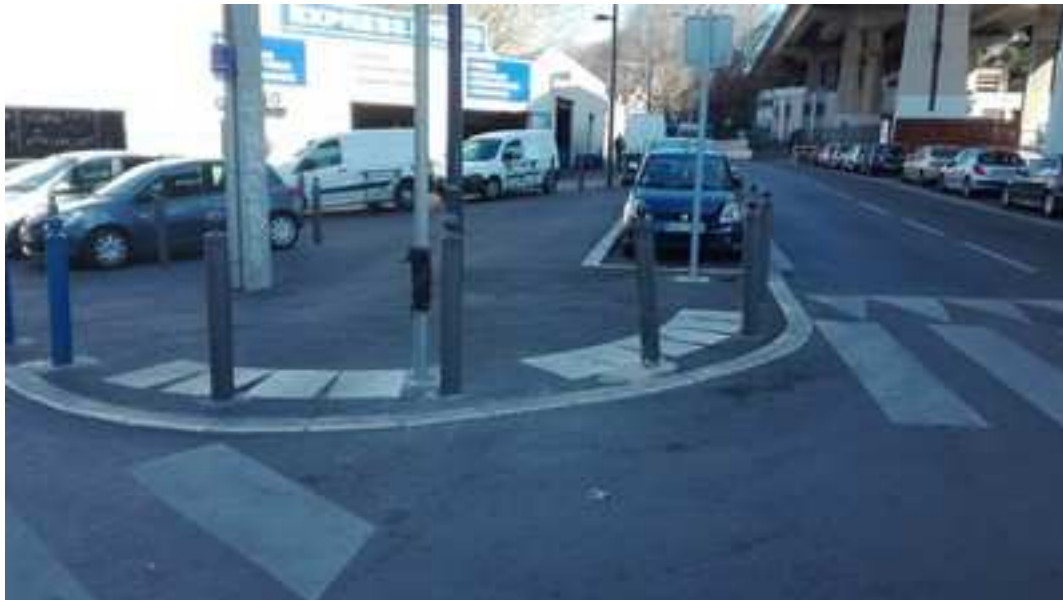
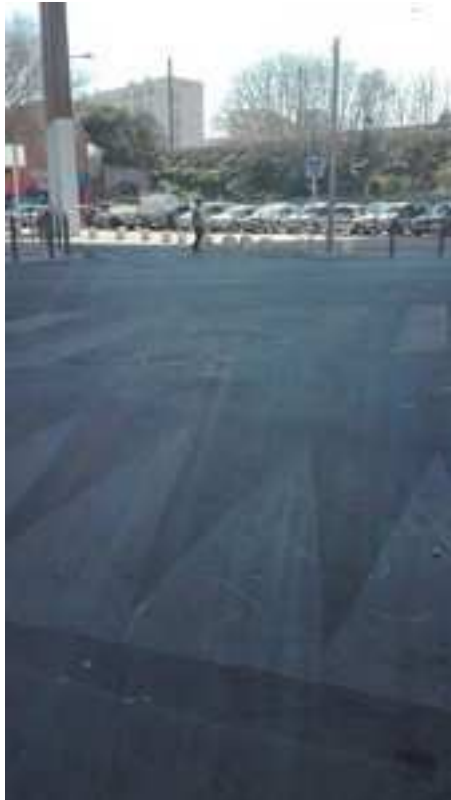
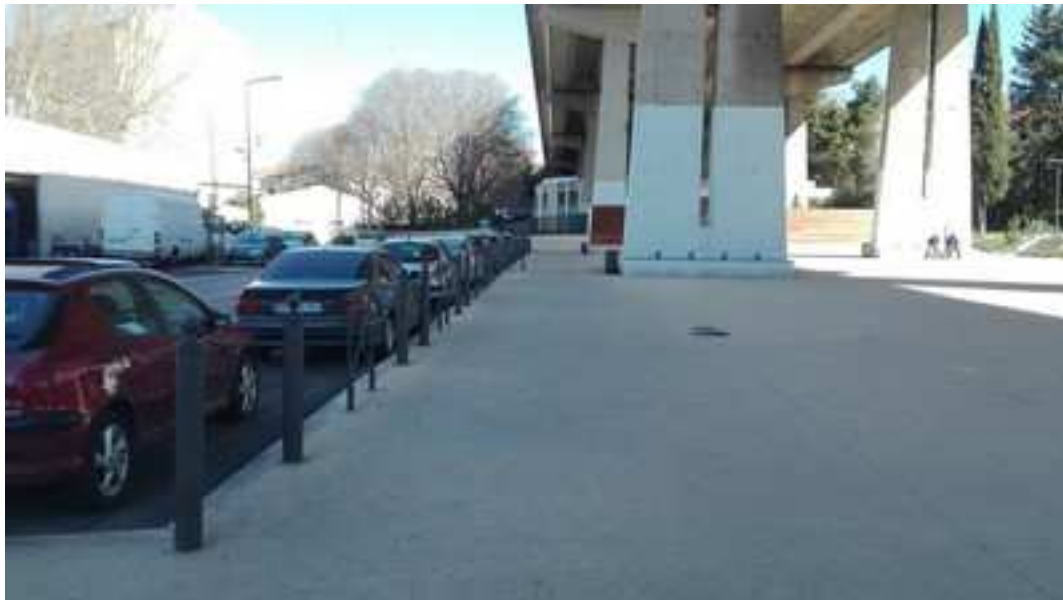
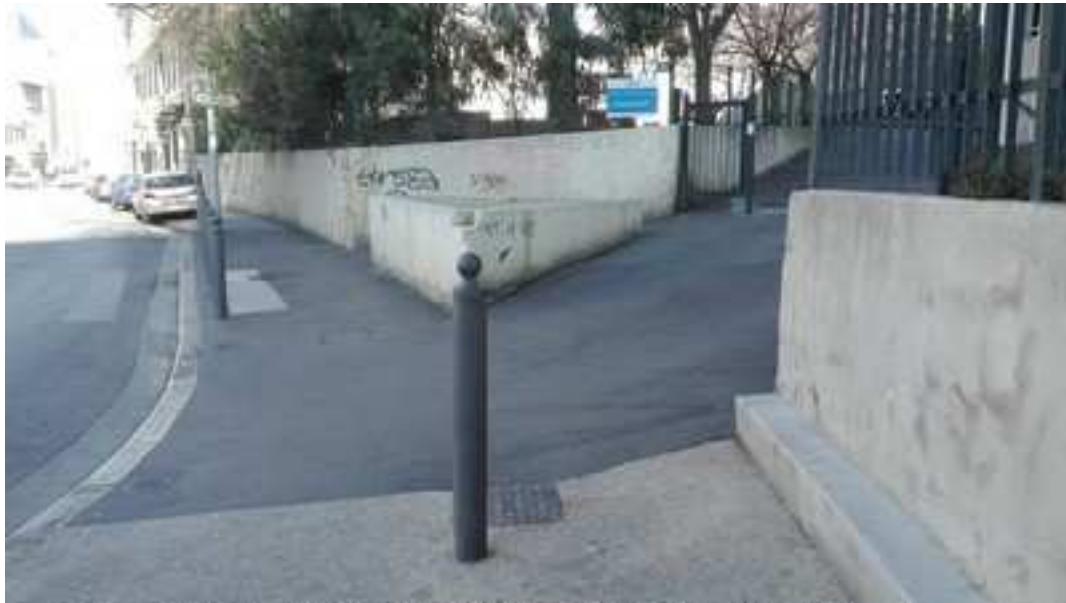
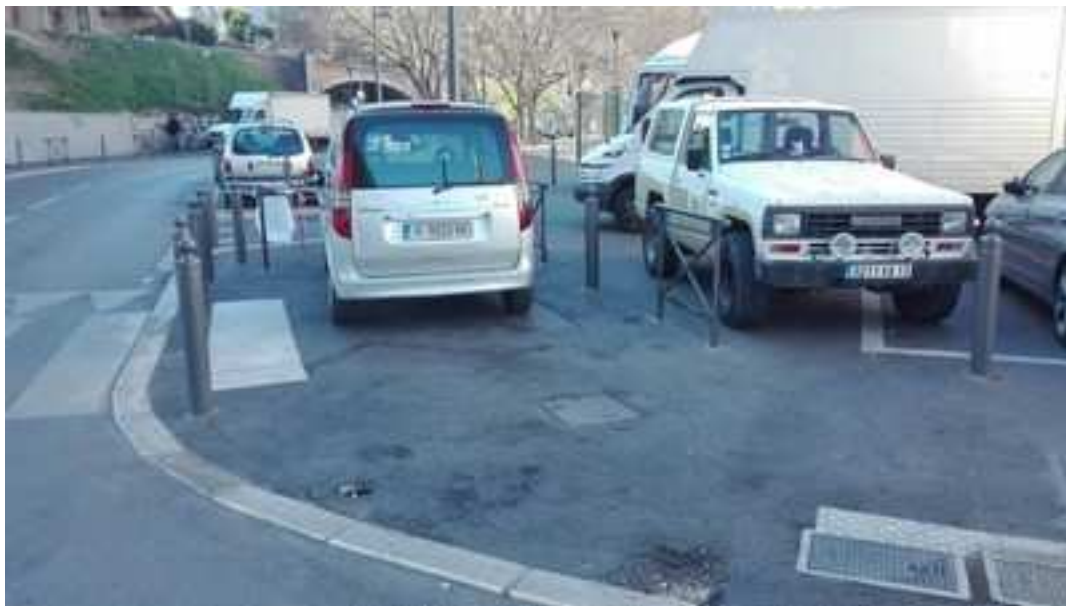
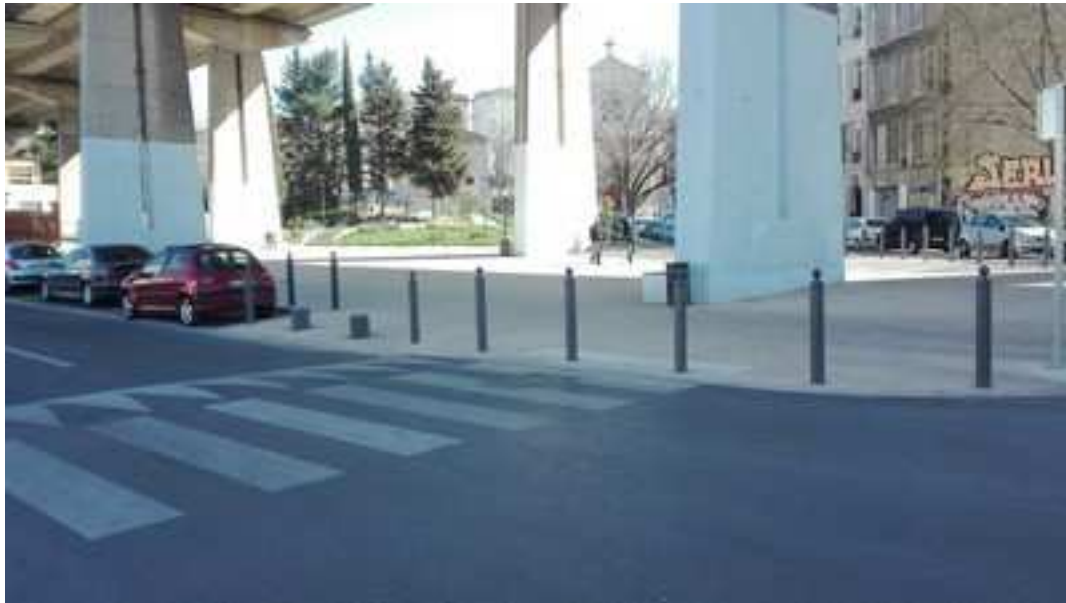
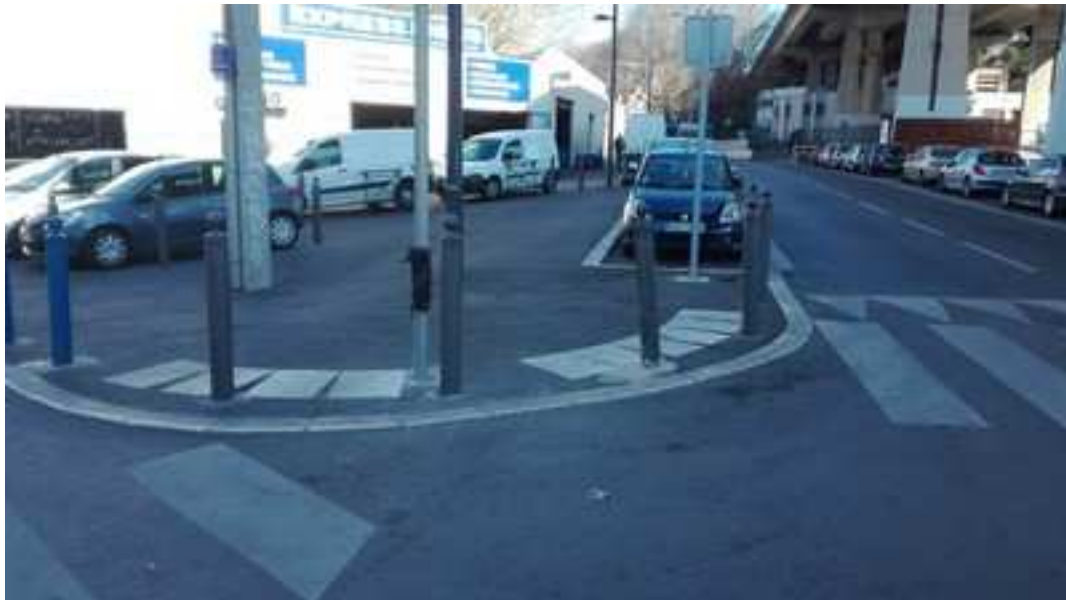
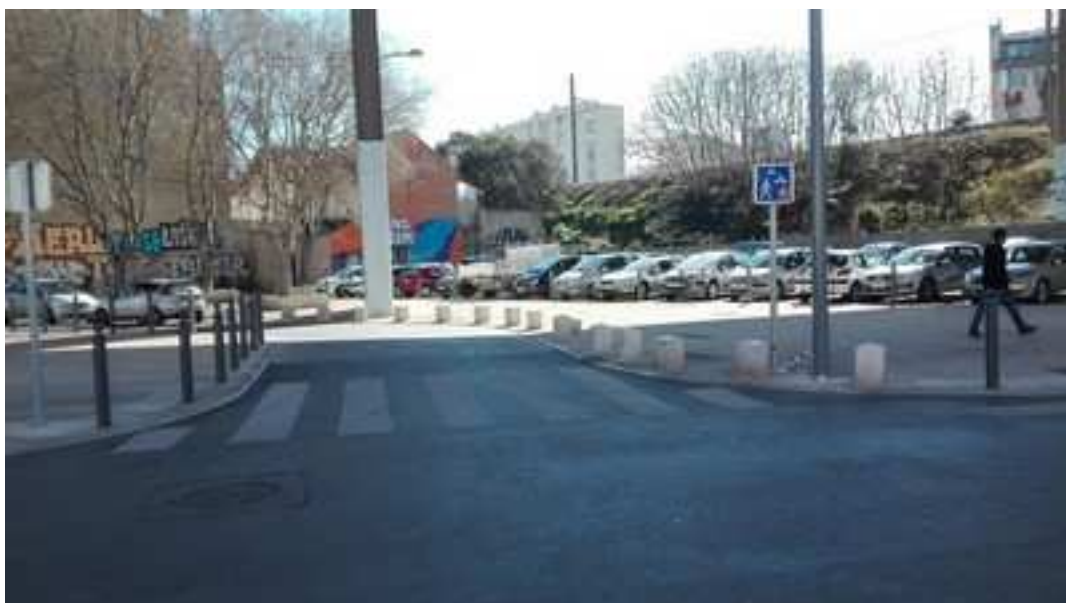
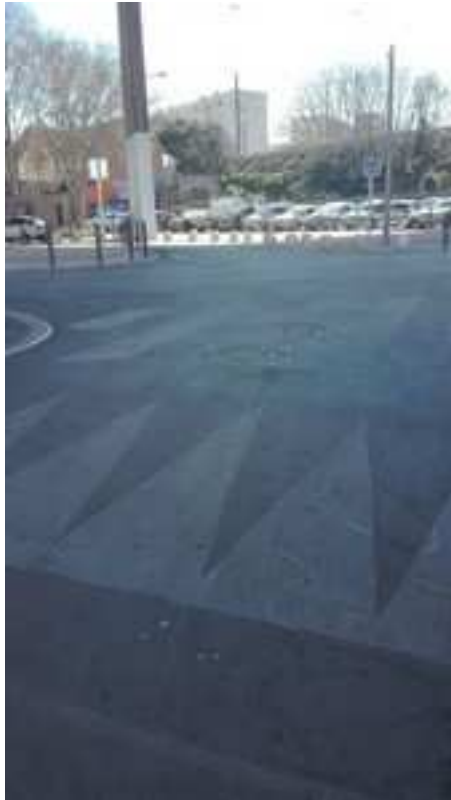
### Intersection National / Jouven / Pyat

Le récent aménagement est globalement conforme aux normes d'accessibilité PMR. Les potelets sont aux normes. On déplore juste le stationnement sauvage sur trottoir, notamment du fait de l'activité d'un garage.

Le plateau traversant du bout de la rue Jouven est exactement ce qui serait intéressant au droit de l'école.
