## Opération « Marchons vers l'école », les 13/04 et 20/04/2018 à l'Ecole Félix Pyat

### *Note technique d'appui à l'équipe pédagogique*

Le présent document a été réalisé par le bureau d'études MOUVinnov à la demande de la Maison de l'Emploi de Marseille, pour l'Ecole Félix Pyat, comme support technique, afin que la direction de l'école et les enseignants puissent sensibiliser les enfants (et leurs familles).

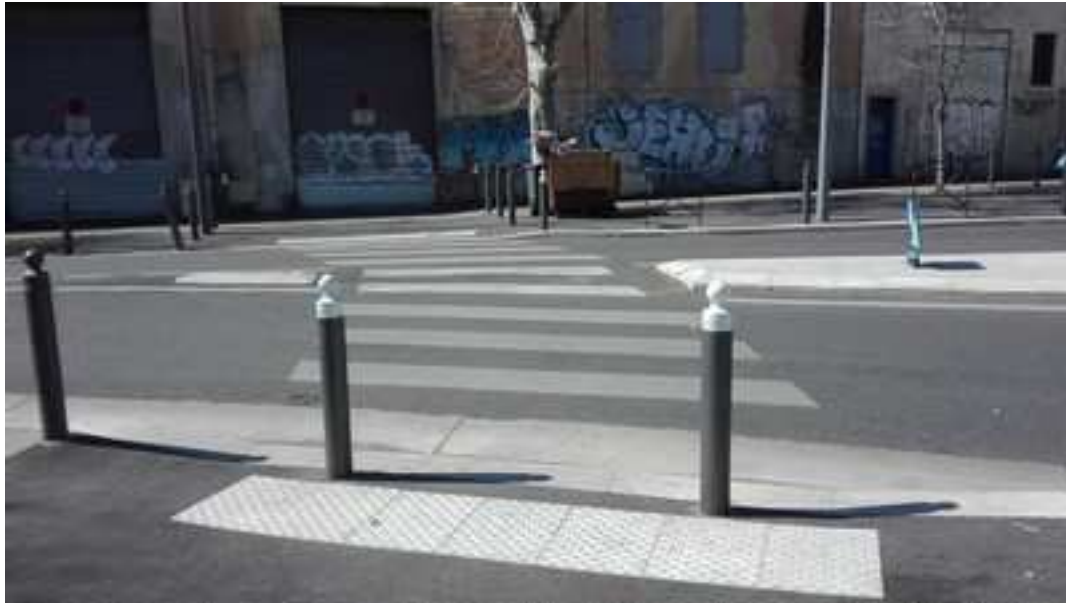
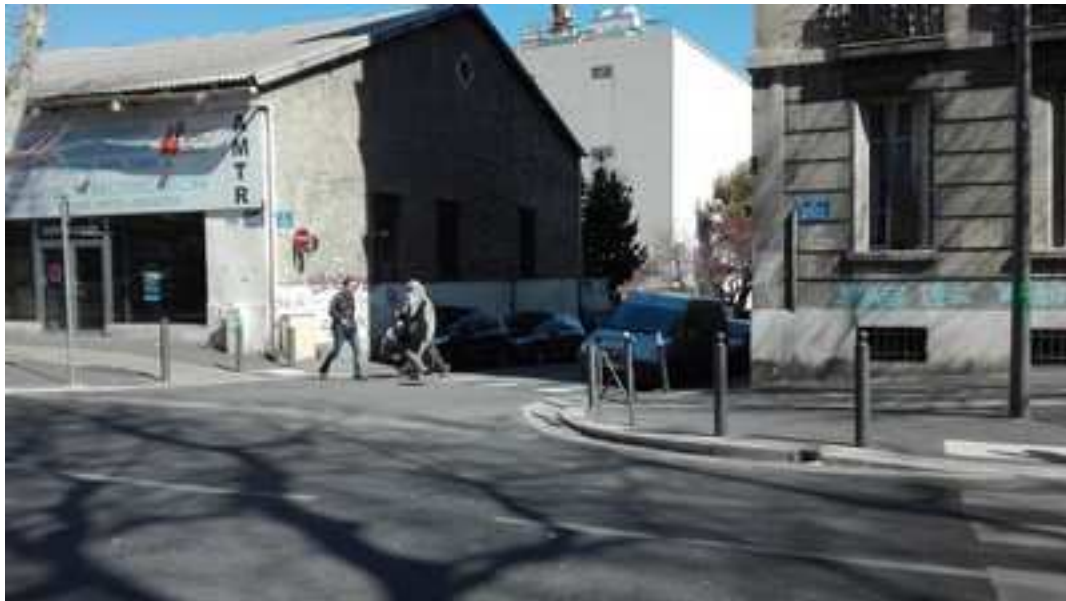
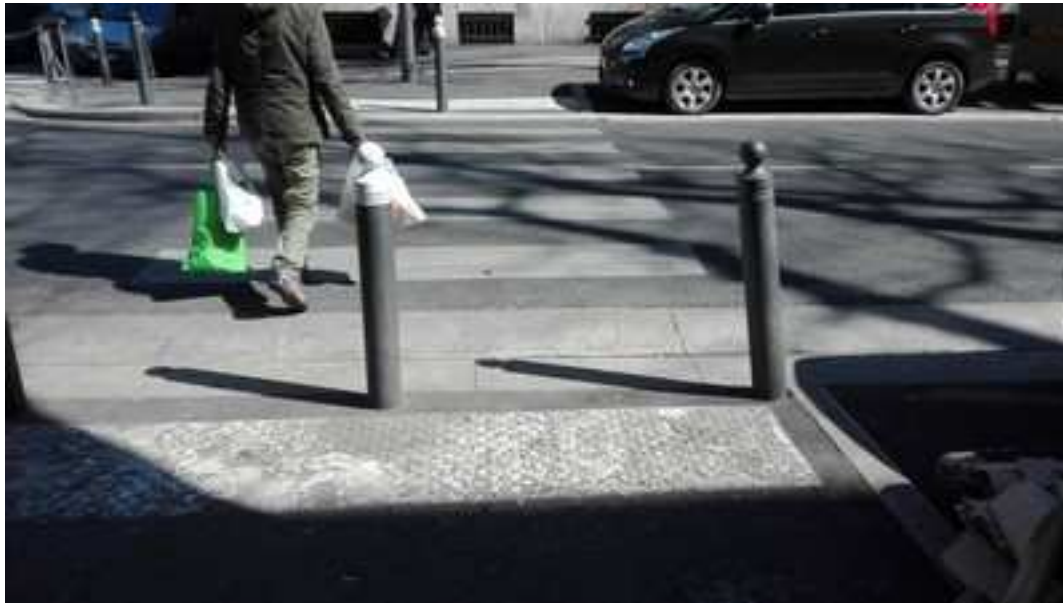
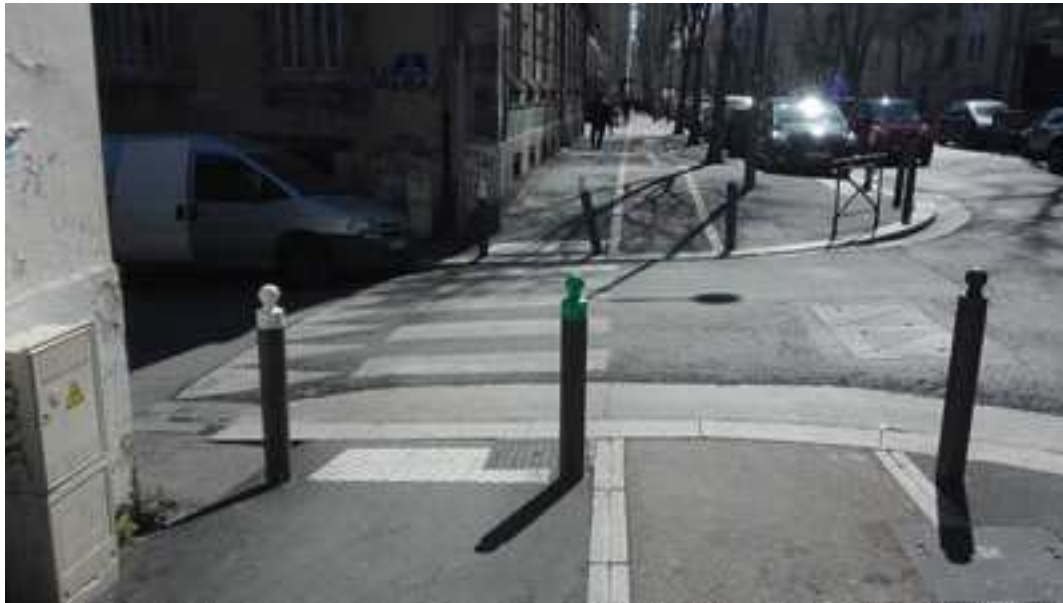
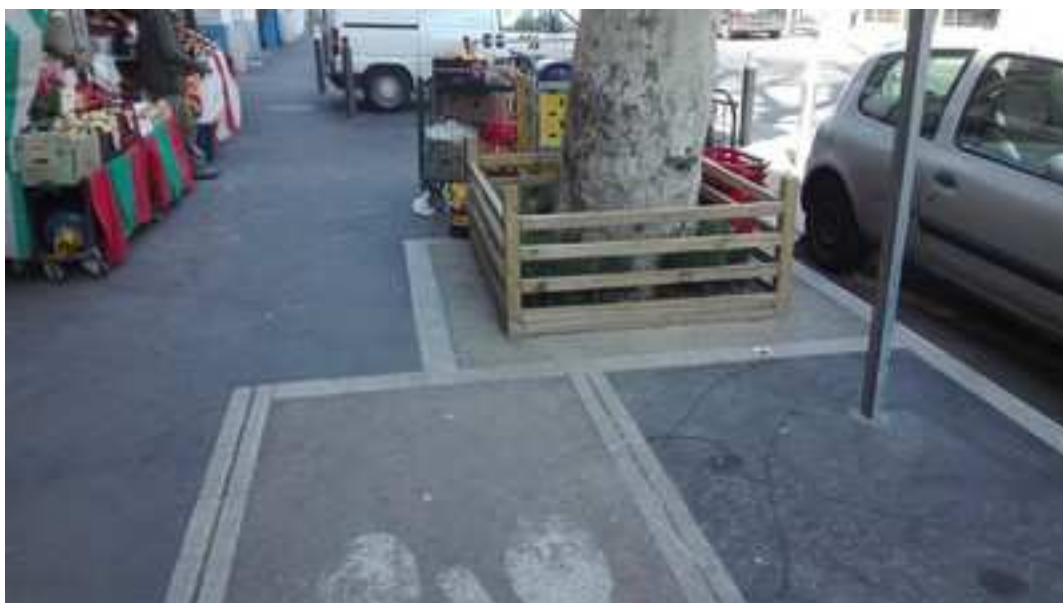
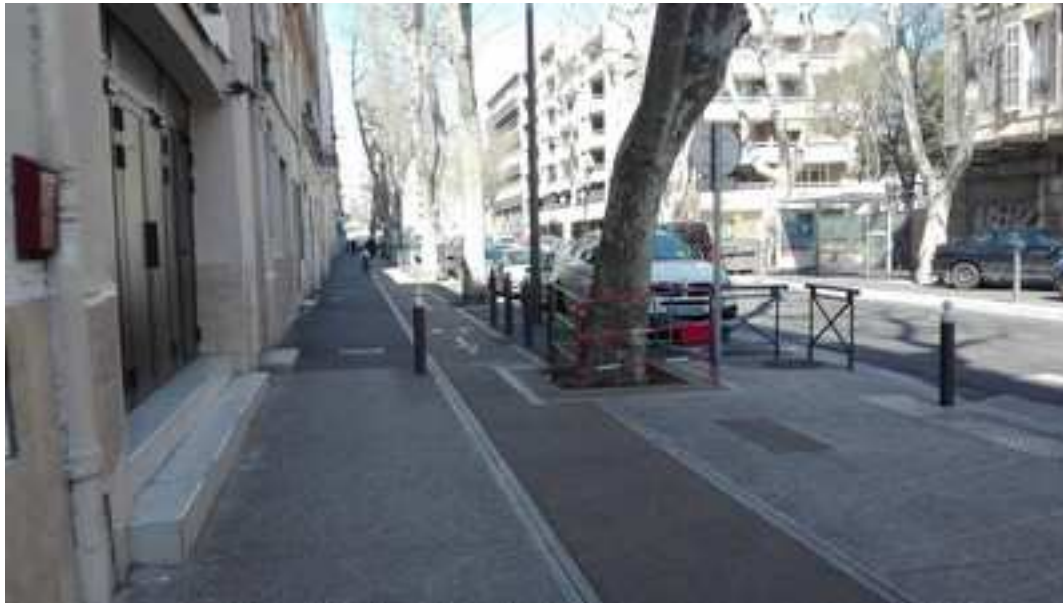
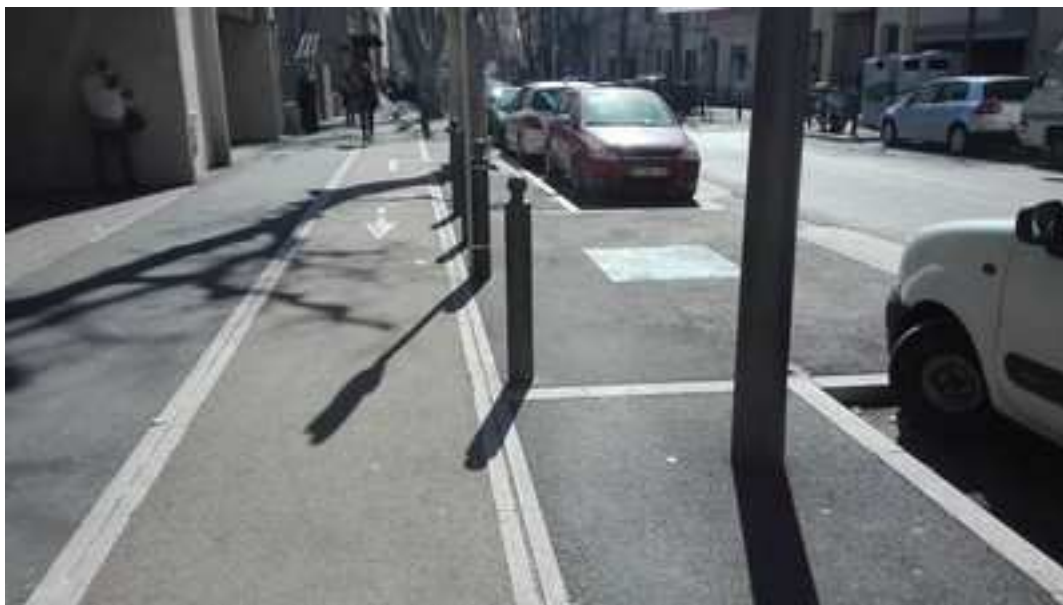
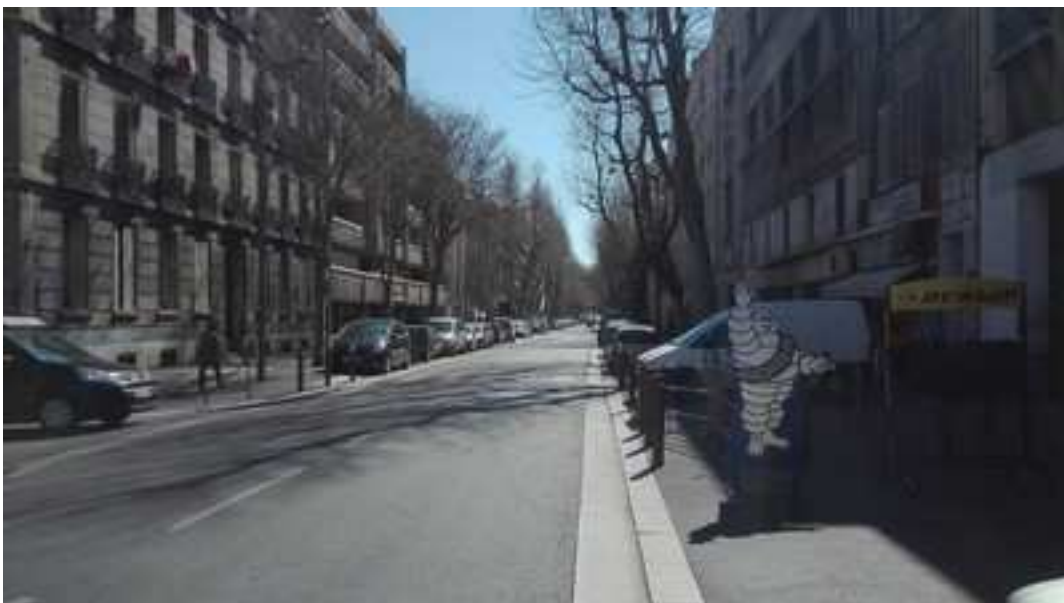
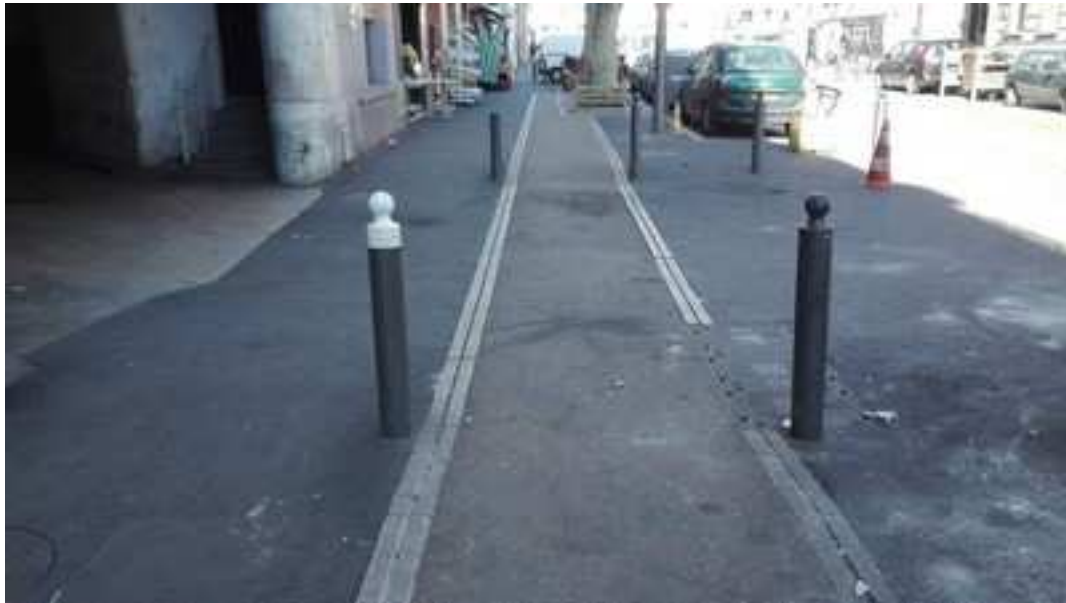
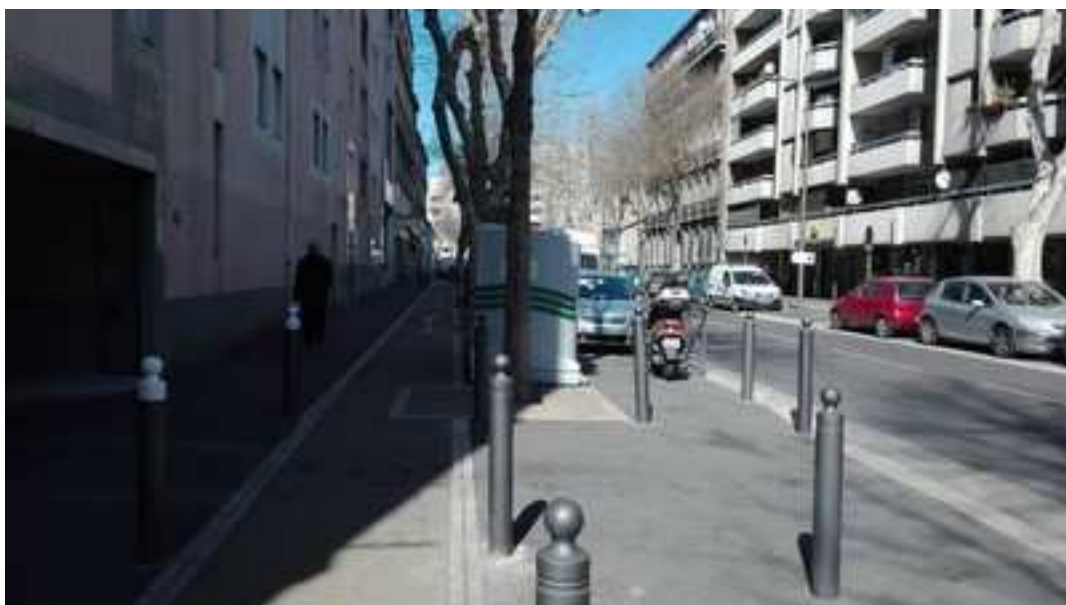
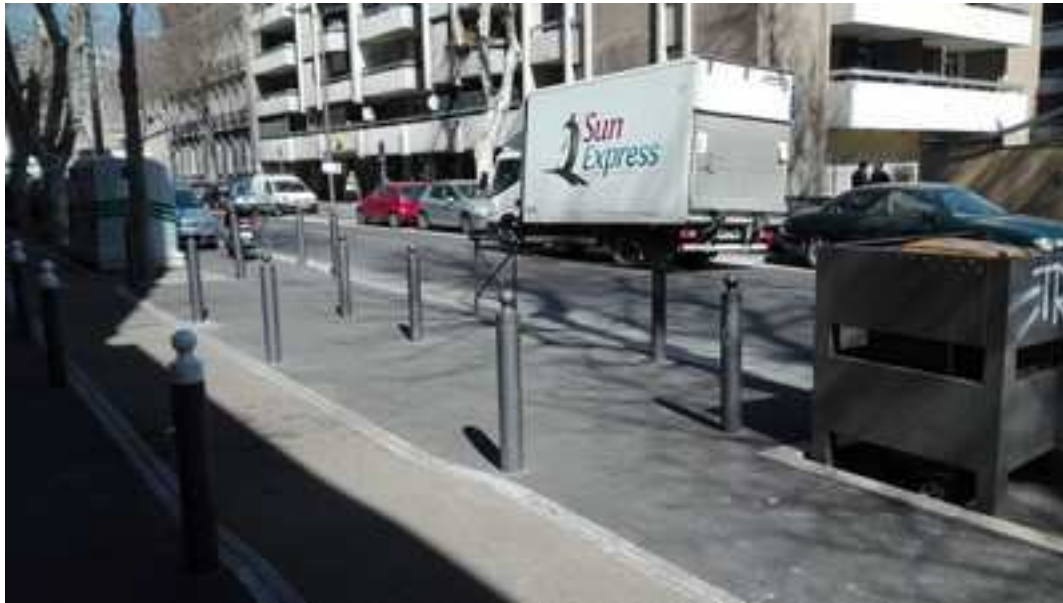
## Le bvd National

Globalement, les aménagements sont conformes aux normes d'aménagement, et ce qui est exemplaire, c'est le « faisceau de cheminement » clairement identifiable, qui guide les pas du piéton de manière instinctive. On note pour cela la « bande d'équipements fonctionnels » qui accueille un stationnement en épi plutôt maîtrisé, entre les platanes.

La cohabitation piétons / vélos en « trottoir partagé » pourrait poser question, le piéton étant prioritaire, mais il y a tellement peu de cyclistes que ce n'est pas un souci.

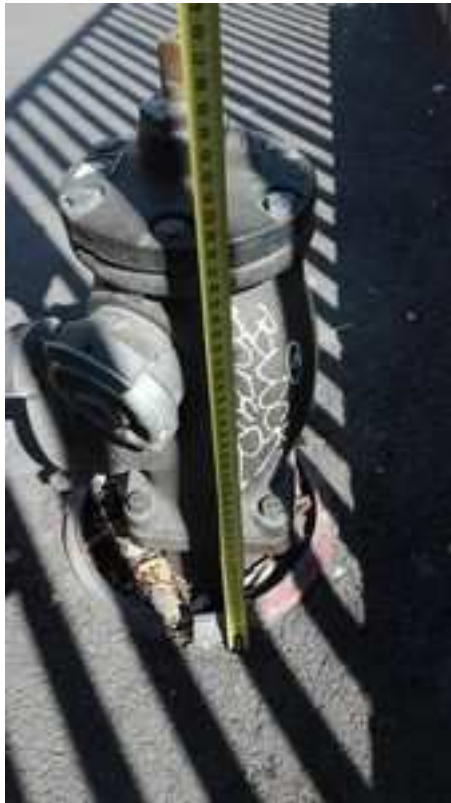
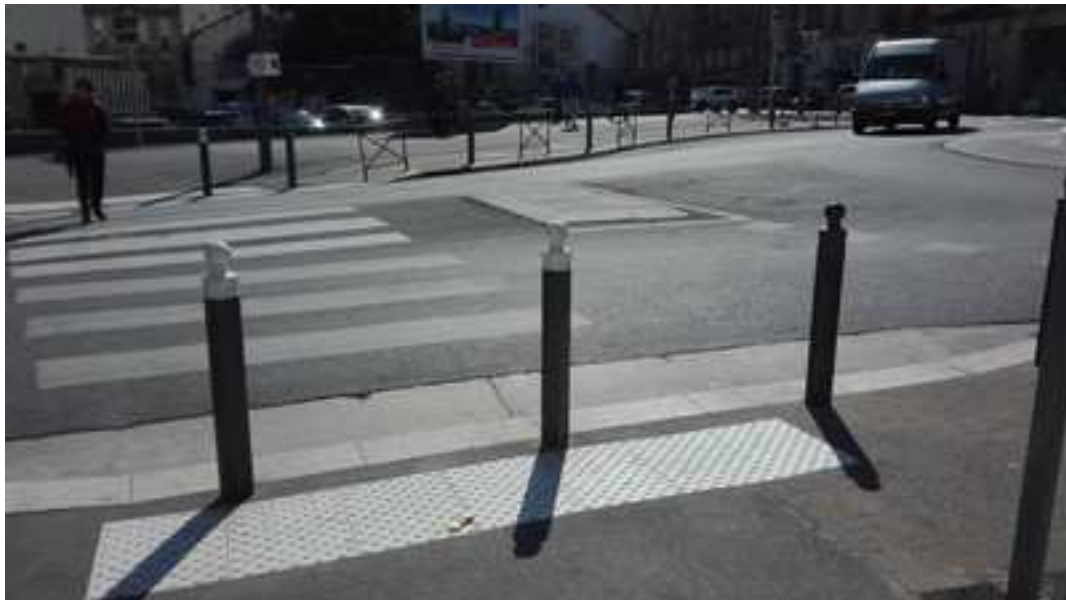
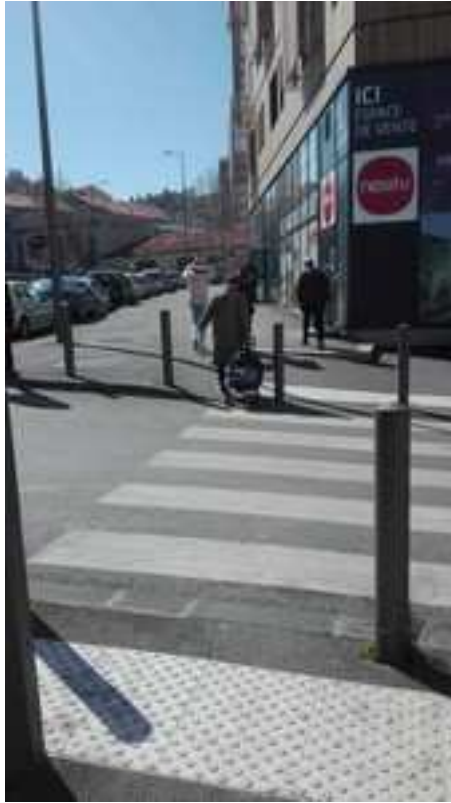
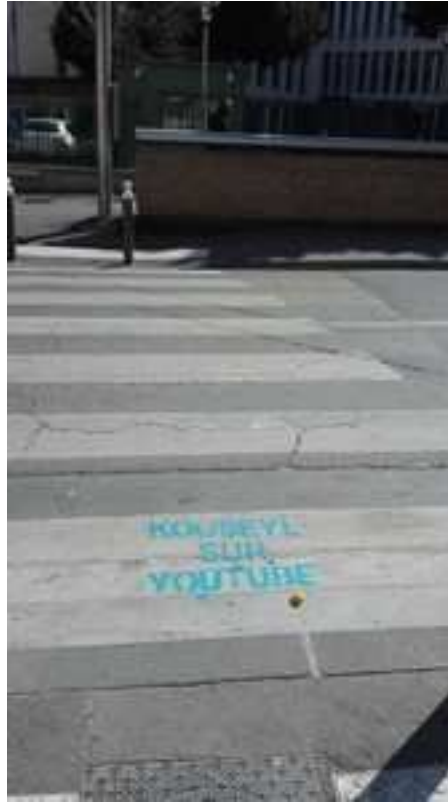
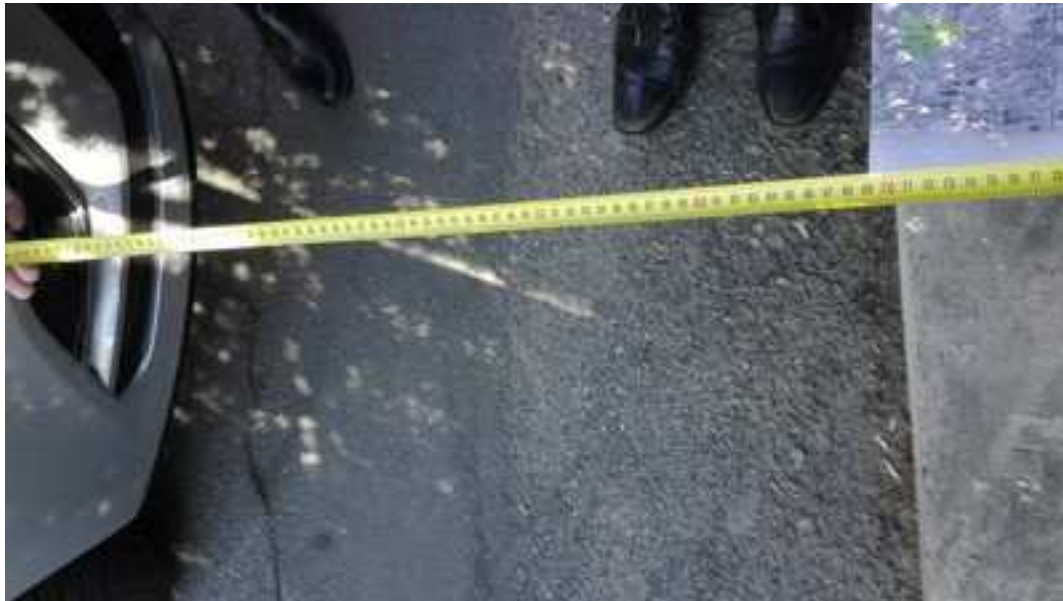
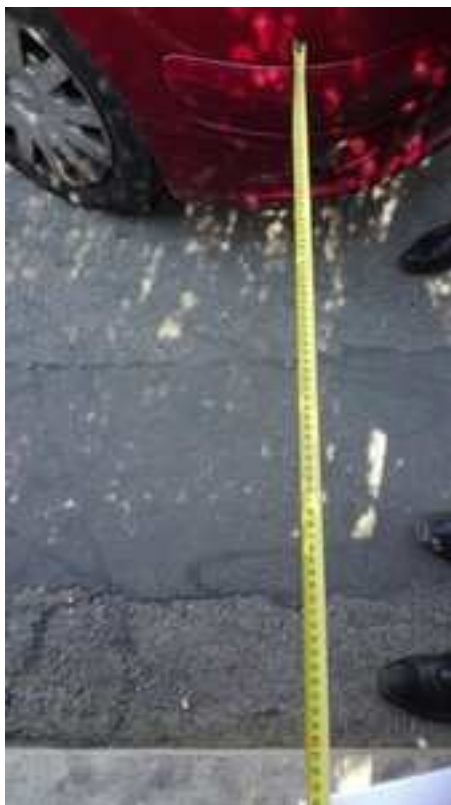
## Rue René Cassin

Rue réaménagée récemment (accès métro National). Tout est globalement aux normes (cheminement, largeurs, revêtements, potelets, bandes podotactiles etc). Du stationnement sauvage en épi, toléré, gênant devant la cité Bellevue (jonction Cassin / Pyat), et une ancienne bouche incendie hors normes (entre les 2 accès métro).

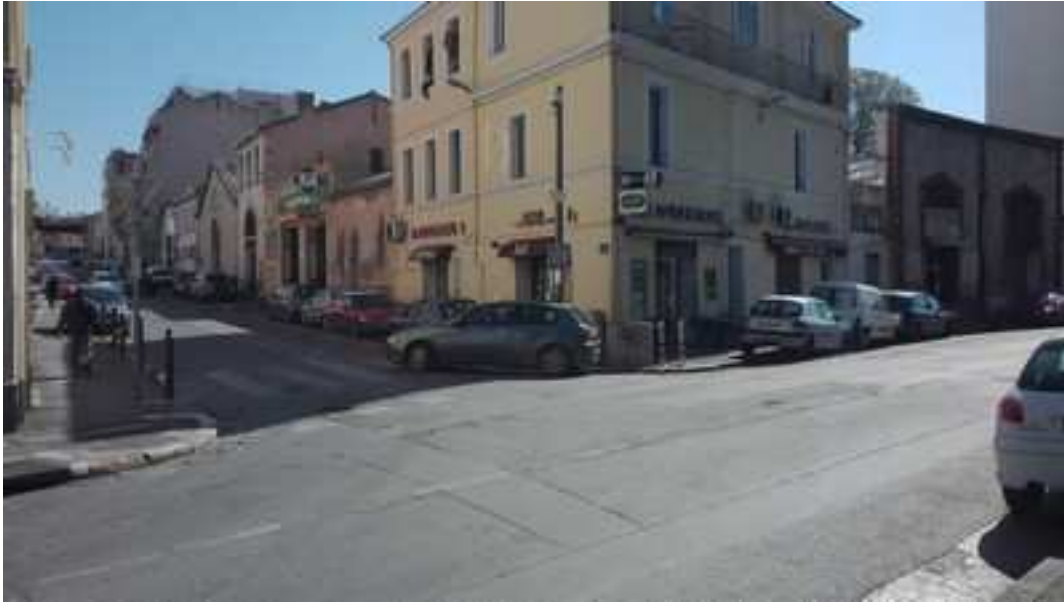
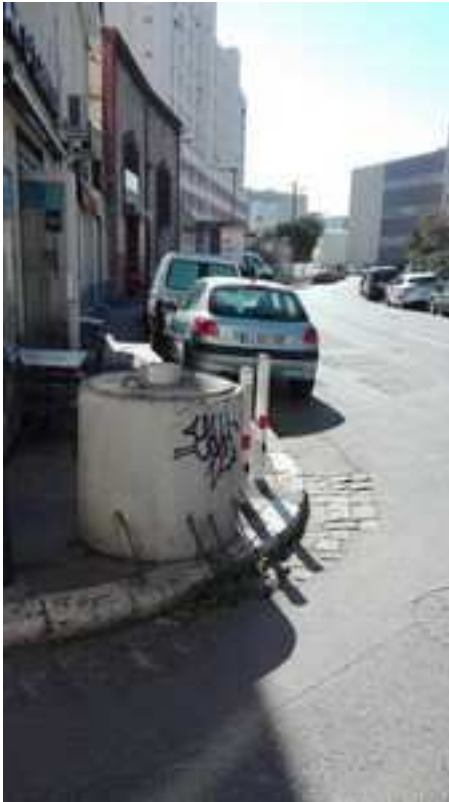
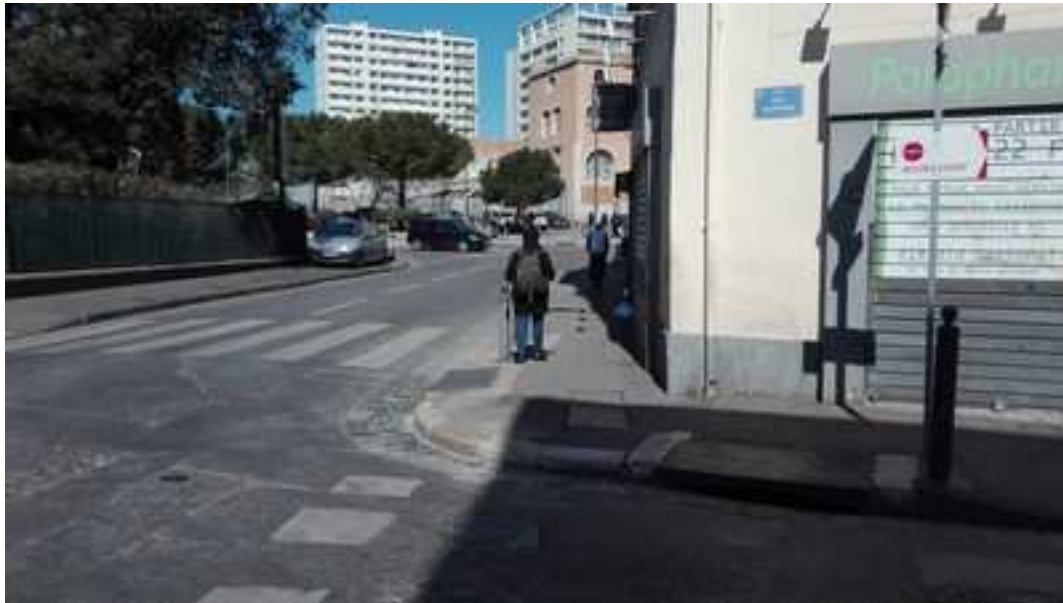
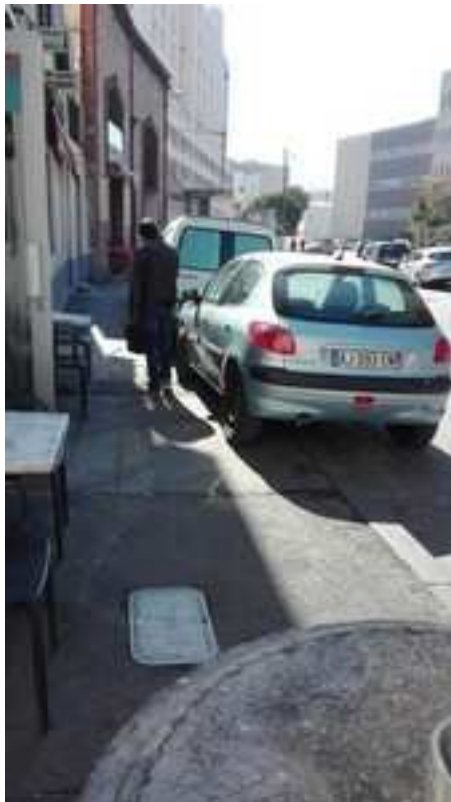
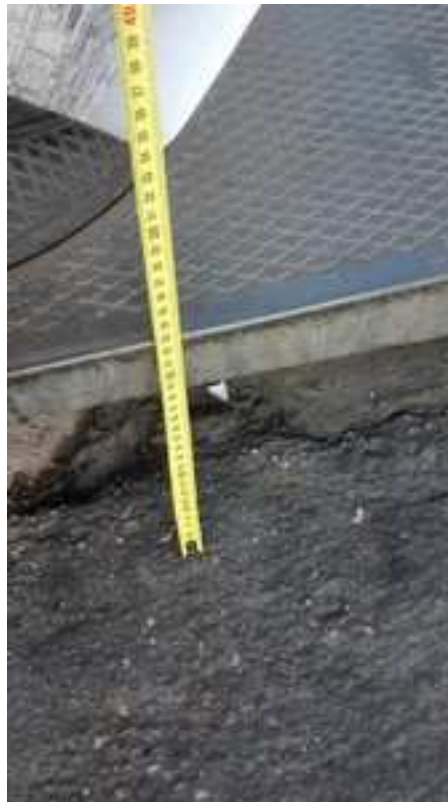
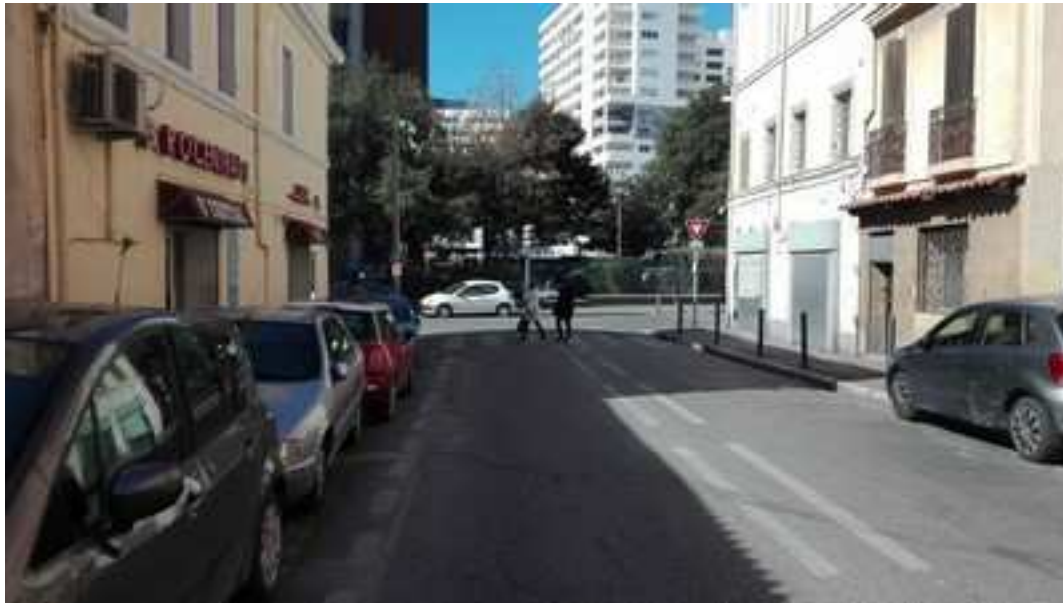
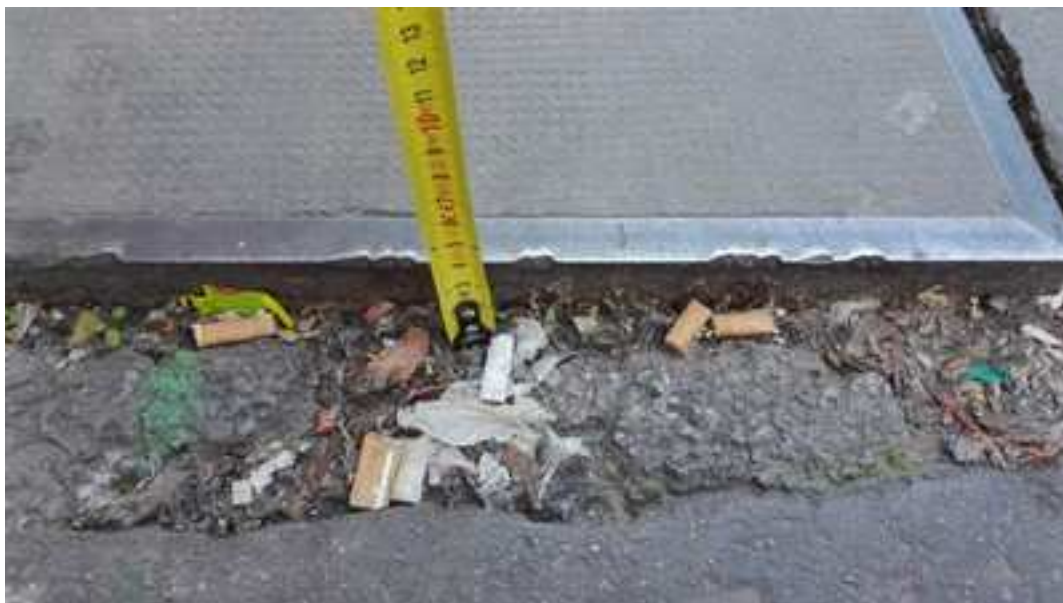
### Rue Auphan

Des vitesses moyennes importantes, rendues possibles par une grande largeur de chaussée rectiligne, en descente. Ce traitement est contrasté par rapport aux cheminements piétons (pas de traversée, des trous, fissures, du stationnement sauvage...).

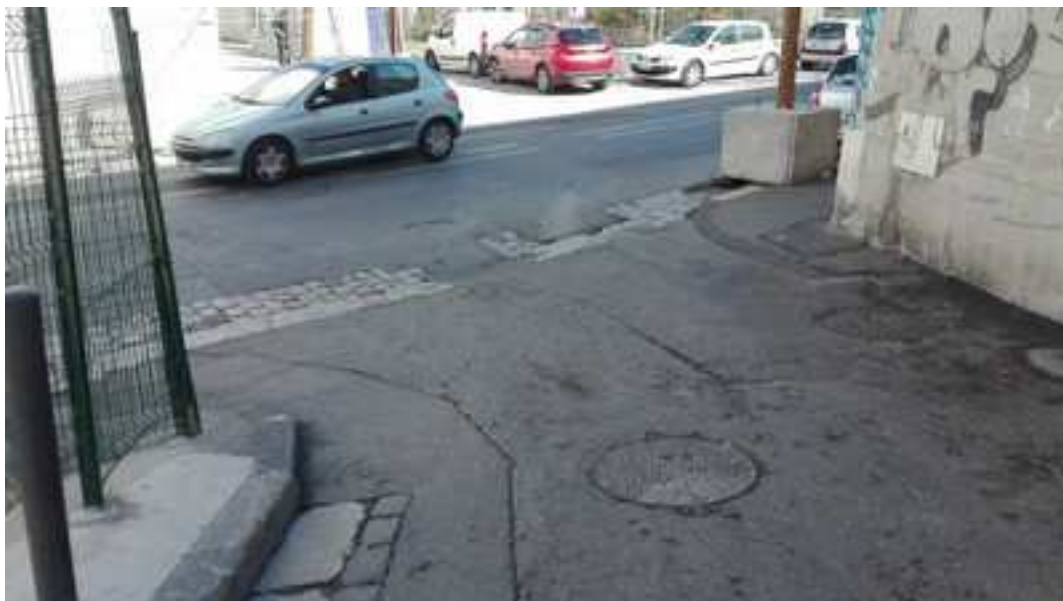
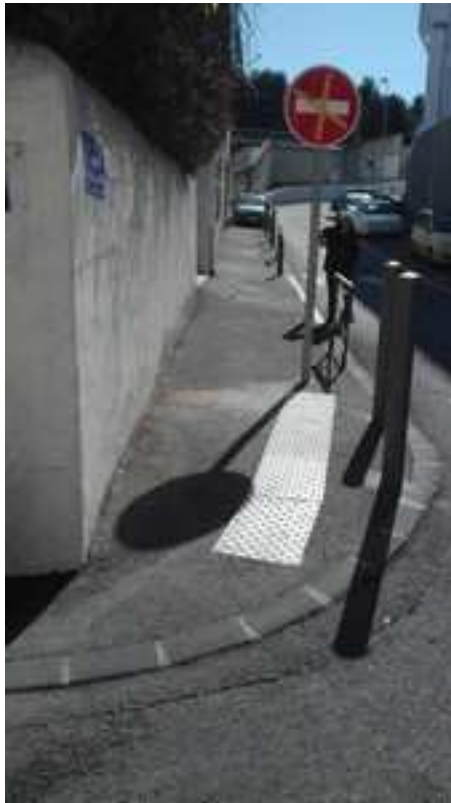
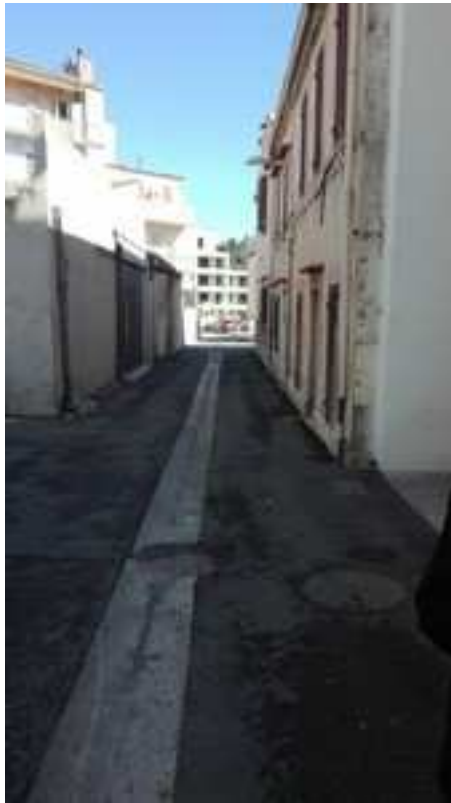
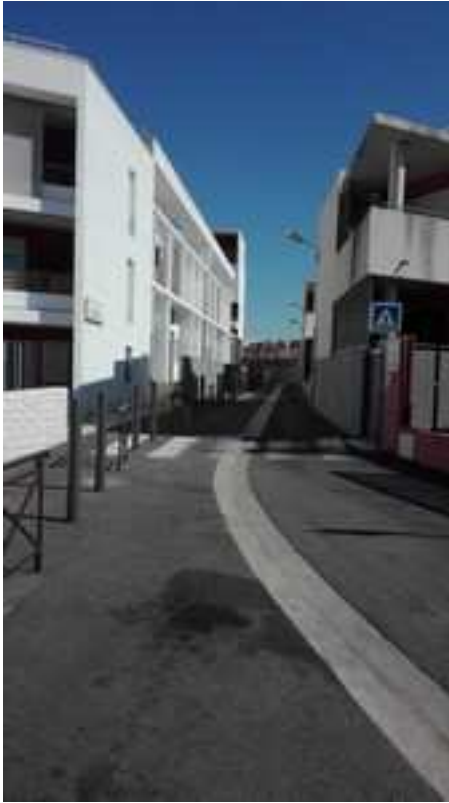
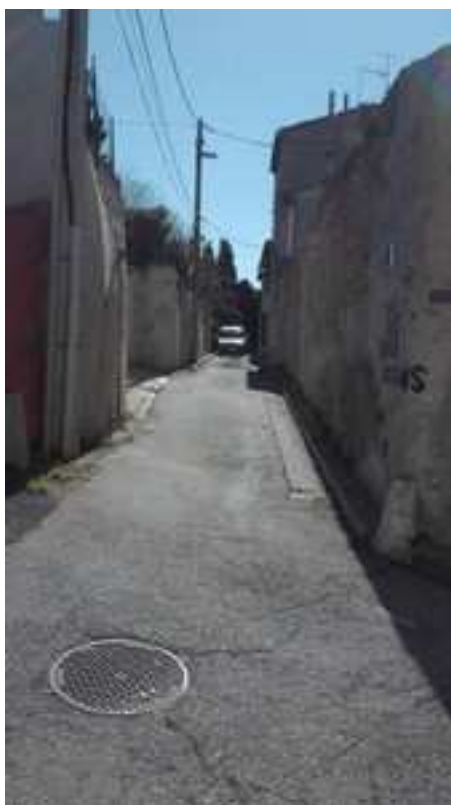
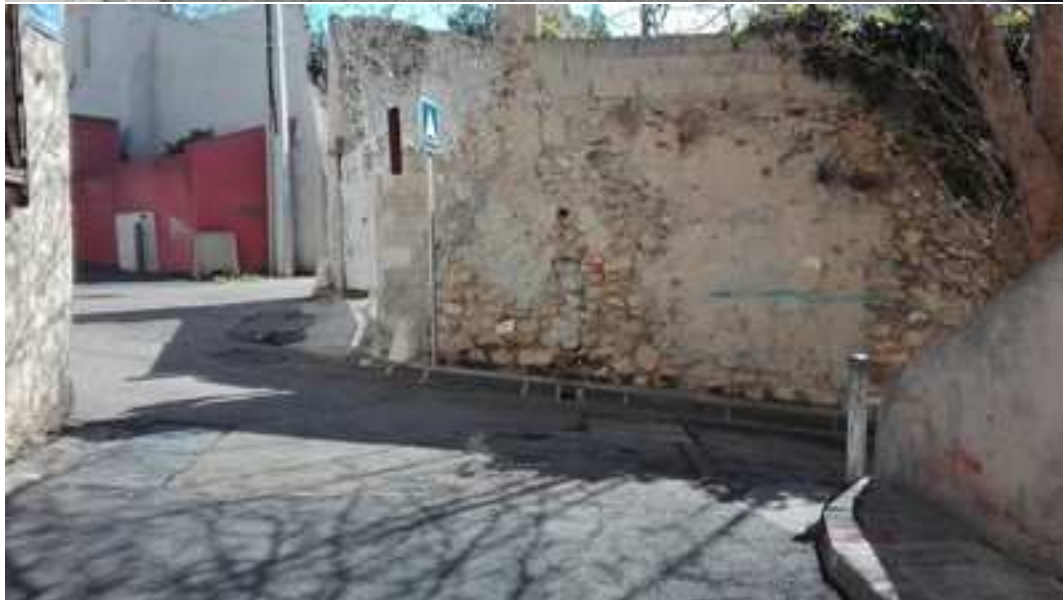
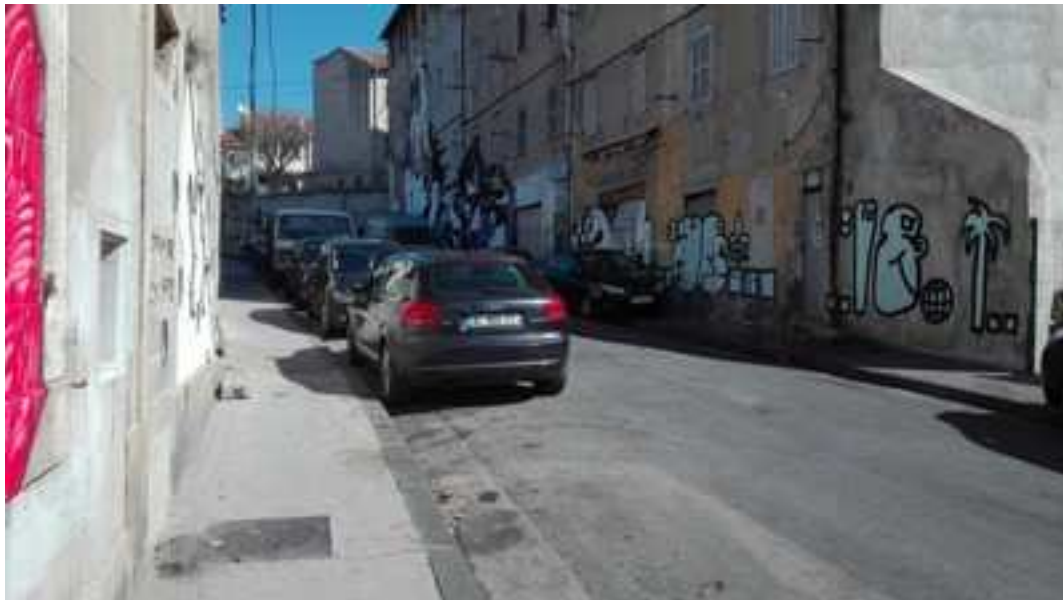
#### Ruelles au Nord de l'école (Gaillard, Amidonnerie...)

Le bas des ruelles (connexion Pyat) n'est pas homogène, mais dans l'ensemble, les ruelles sont aux normes. Les voitures sont contraintes de rouler lentement du fait de nombreux virages, et de l'étroitesse des voiries. A l'inverse, la visibilité est médiocre pour les piétons. Il n'y a pas de rampe aux normes, mais c'est aussi du fait d'un terrain accidenté naturel, difficile à mettre aux normes (nombreux paliers de repos nécessaires).
